## Verslag bezoek Ivor van Klink Scheepswerf

### Restauratie KU12

3 april 2021

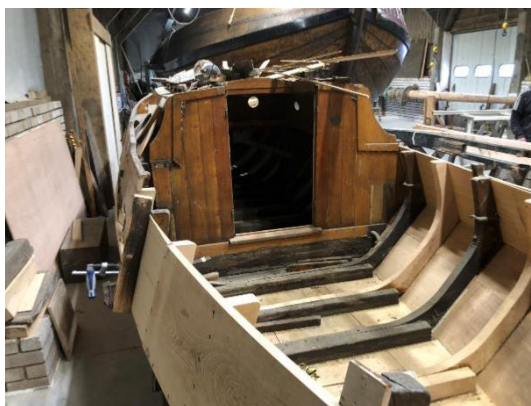
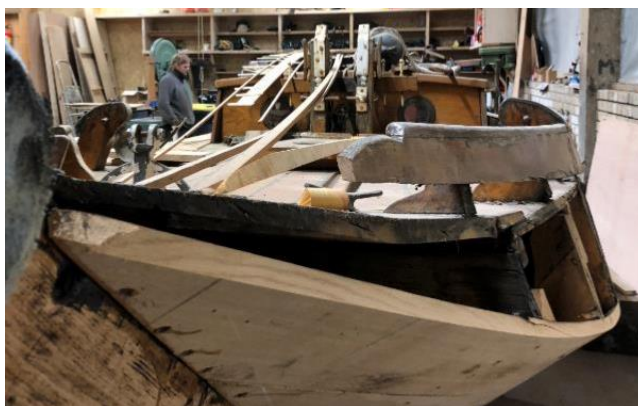
Het vlak is vervangen met de spanten en de stevenbalk vervangen. De gangen van Stuurboord tot boeisel zijn geplaatst, voor Bakboord moet dit in het voorschip nog gebeuren.

*Dikte van planken voor de boeisel is 22mm*

*In het voorschip is het boeisel aan Bakboord*

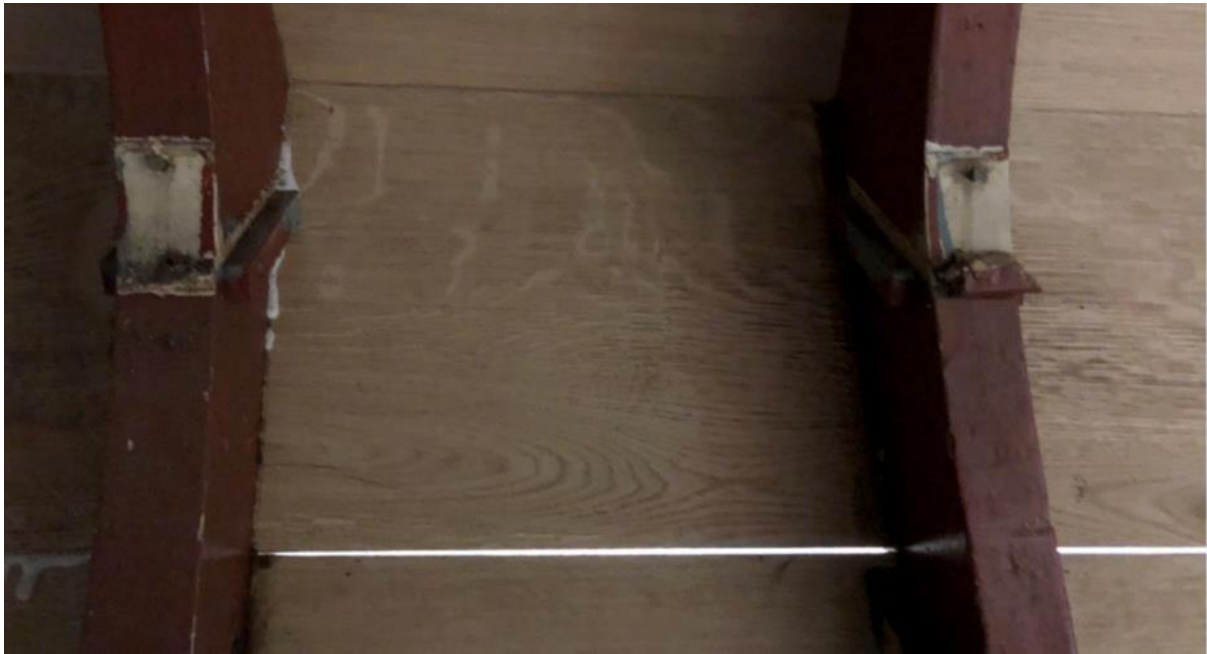
De kopsen kanten van de planken worden met twee-componentenlak geschilderd om zuiging tegen te gaan. De zijanten worden daarna gebreeuwd met zwarte butyl-kit (SikaHyflex) om de planken waterdicht te monteren. Het voordeel van butylkit boven sikaflex is de mogelijkheid om door verwarming de kit makkelijk te verwijderen bij onderhoud aan de kitnaad.

*Zijkanten die nog niet zijn gebreeuwd.*

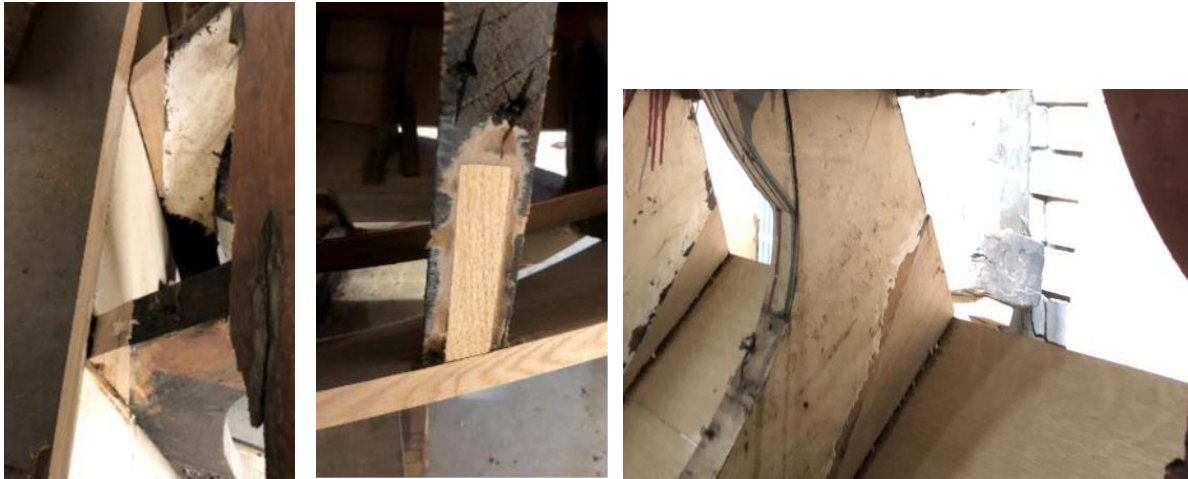
De spanten in de kajuit zijn voor een groot gedeelte alleen gerestaureerd nabij de huid met nieuwe inerts, waarbij ook soms ook alleen het inwendige hout is vervangen.

*Restauratie van (binnen)spanten*

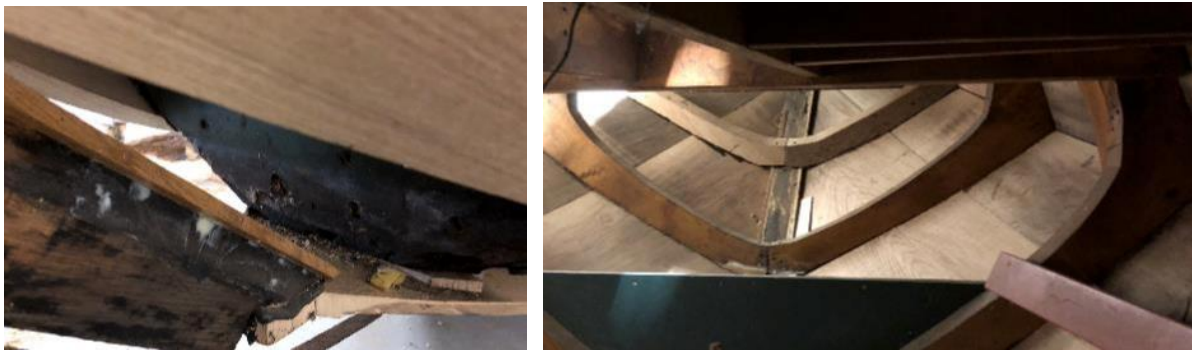
In het voorschip is een extra spant aangebracht omdat de overspanning te groot was.

*Voorsteven extra spant*

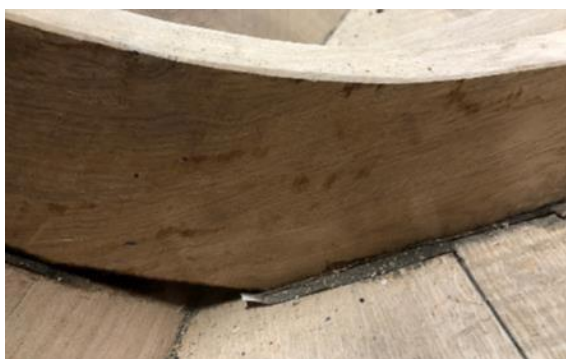
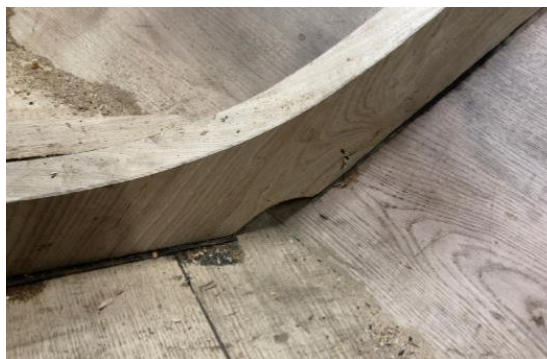
Er zullen spaargaten (**muis-holletjes**) over de hele lengte van de romp komen, zodat het water vrij kan stromen naar het breedste deel van het vlak, waar de pompen komen te staan. Deze gaten moeten voldoende groot zijn, zodat deze niet door vuil dicht gaan, maar ook zodat ze goed geschilderd kunnen worden.

Muis-hol: Rechts is goed, Links is te klein

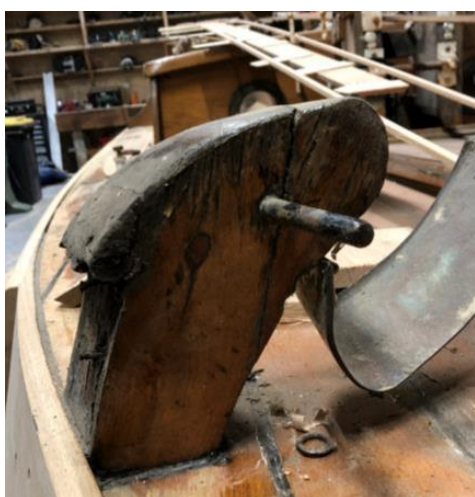
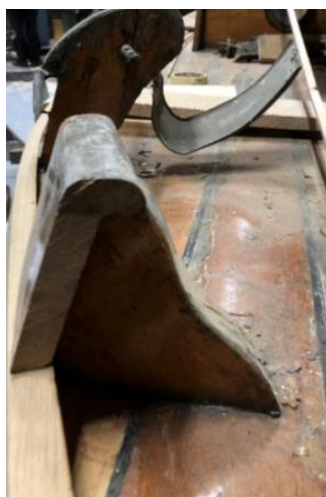
Muis-hol op dek spant/bolder ontbreekt waardoor houtrot in dek en in bolder/steun is ontstaan. Muis-hol van voldoende grootte toepassen om water goed naar achterschip door te laten.

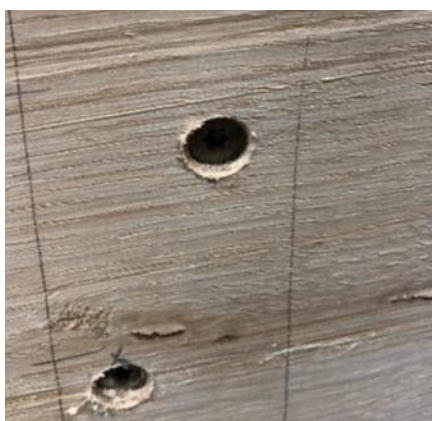
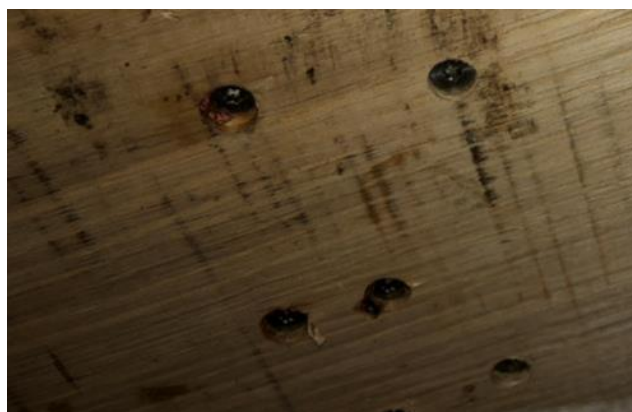
De schroefgaten worden geseald met flexibel-blijvende epoxy. Om de epoxy goed te laten hechten aan het hout moeten de gaten diep zijn (circa 1 cm) en het hout vetvrij (dus vrij van kopervet). Om de epoxy te laten hechten aan eikenhout moet een primer worden toegepast wegens het looizuur in het eiken hout. Bij onthechting zal het epoxy zich uit het hout gaan werken.

Schroefgaten verdiepen ivm epoxy plug

Schroefgaten worden goed ontvet van kopervet voordat de epoxy primer wordt aangebracht.

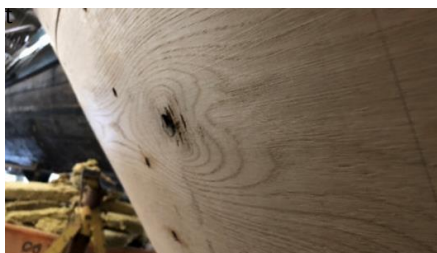
Knoesten in het hout zijn gevoelig voor houtrot en zijn tevens een verzwakking waardoor scheuren kunnen ontstaan vanuit de knoest. Om deze reden is gespecificeerd dat het hout vrij moet zijn van knoesten en scheuren. Knoesten kunnen worden verwijderd door een rond/ruit-vormig inzetstuk van eikenhout met nerven in dezelfde richting als van de plank. Het opvullen van knoesten met epoxy is niet effectief als het hout in de knoest niet goed is gehecht aan het omringende hout.

*Knoesten worden verwijderd*

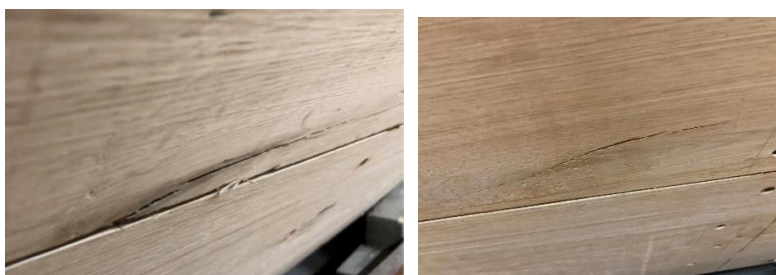
Scheuren kunnen ontstaan door verbuigen van het hout. Deze scheuren kunnen met epoxy gevuld worden. Het vullen moet over voldoende diepte en met primer gebeuren om onthechting te voorkomen.

*Scheuren worden opgevuld met epoxy*

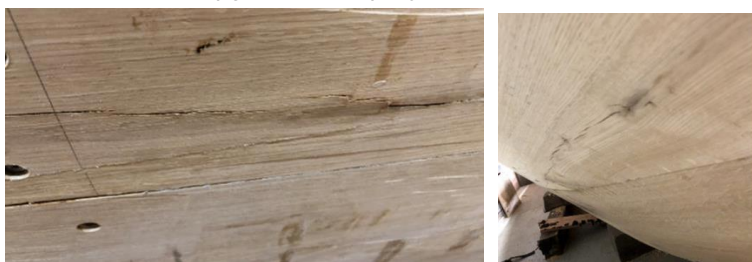
*Scheuren door of na verbuigen van hout*

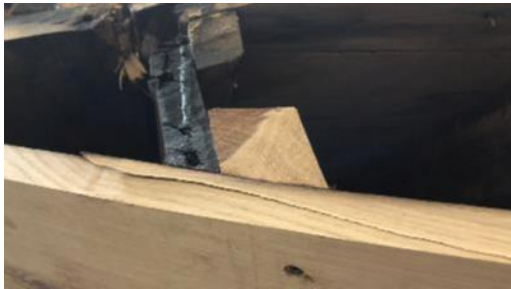
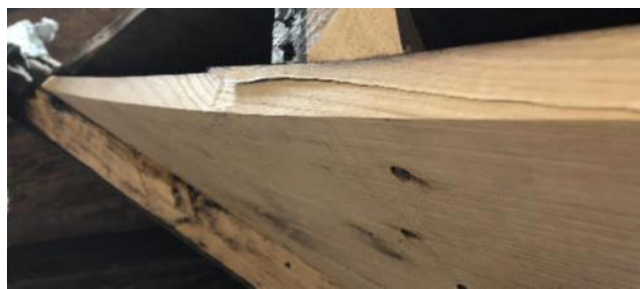
*Scheur in zijkant van de plank*

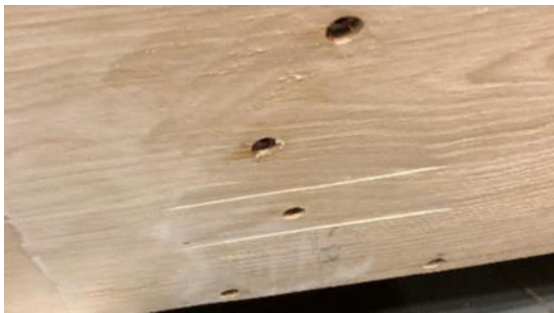
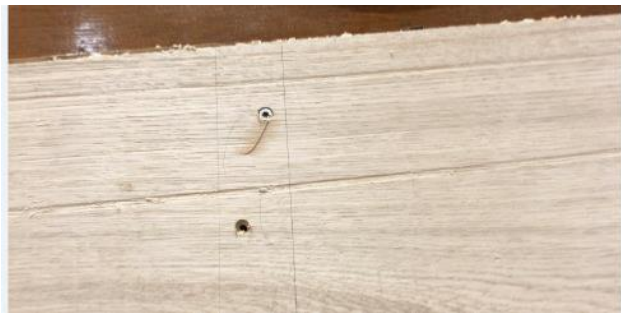
Planken zijn nog niet vlakgeschuurd. Diepe groeven kunnen daarmee worden verwijderd. Na vlak-schuren wordt het oppervlak (dat gelakt wordt) met een schaaf lichtjes ongelijk gemaakt om het oppervlak authentiek te maken voordat deze wordt gelakt.

*Planken vlak schuren*

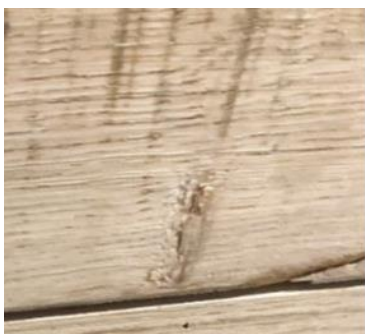
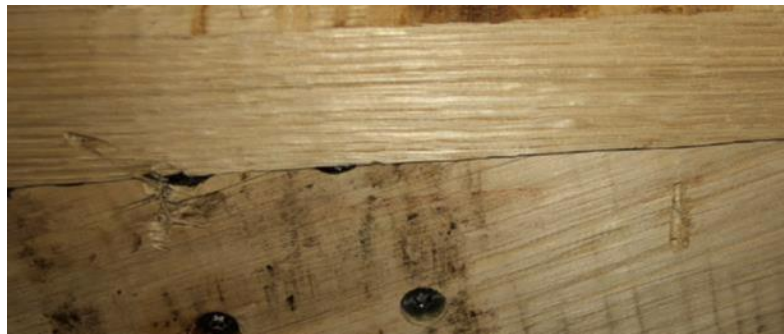
Er zijn een paar schroeven verkeerd geschroefd waardoor het hout is beschadigd. Oppervlakkige beschadigingen kunnen worden gerepareerd met epoxy, als het hout is gespleten dan is een repartie met een insert nodig.

Oppervlakkige beschadiging (links), gespleten hout beschadiging (rechts).

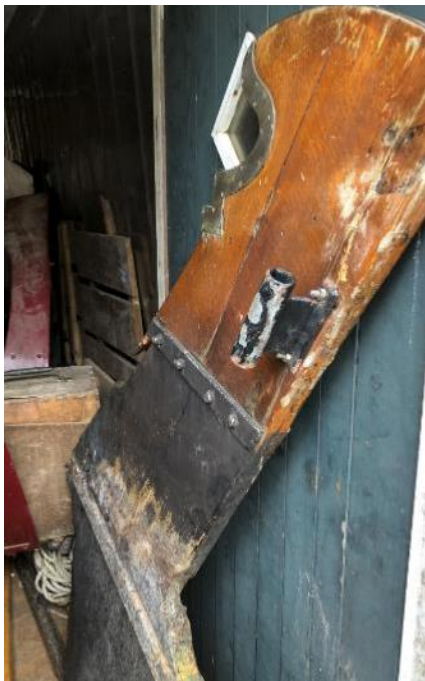
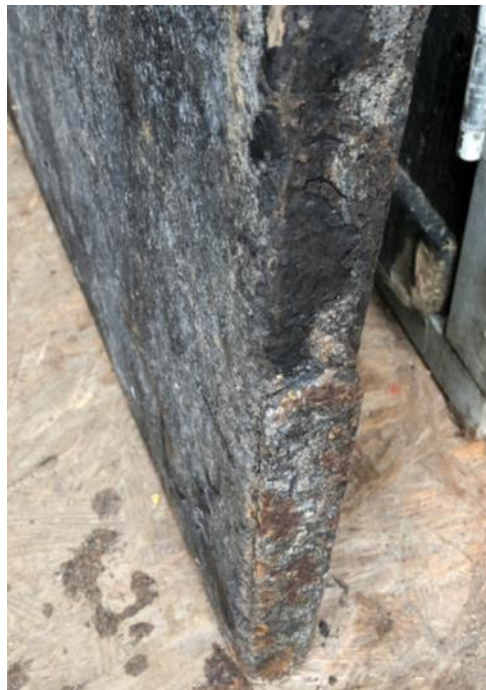
*Bestaande roer met stalen roerhak*

- ▮ Diepgang: oorspronkelijk achter 30 cm, nieuwe diepgang van 20 cm kan overwogen worden.
- ▮ Pod als trekschroef: is stuwblok in de elektrische POD daar geschikt voor?
- ▮ Is scheg niet te kort in verband met lateraal oppervlak bij zeilen?
- ▮ Voorstel om roer over volledige hoogte als balans-roer uit te voeren

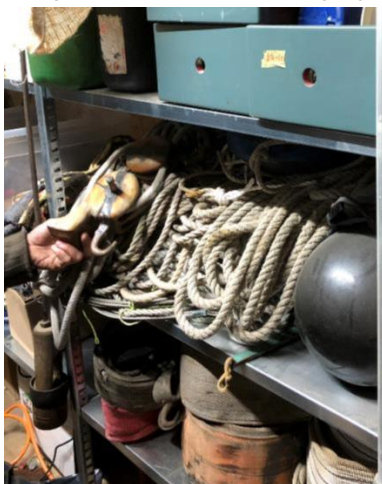
De componenten zijn opgeslagen op de werf. De katrollen van de grootschoot hebben onderhoud nodig omdat het houtwerk is gespleten.

*Katrollen*

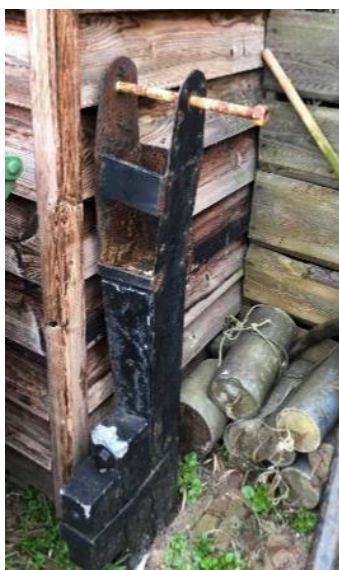
*Contragewicht mast*

Het mast-contragewicht kan lager worden aangebracht en moet afneembaar worden door bout-verbinding (dus niet gelast)
