Verslag bezoek Ivor van Klink Scheepswerf

Restauratie KU12

19 november 2022

Scheepswerf Van Klink - Workum

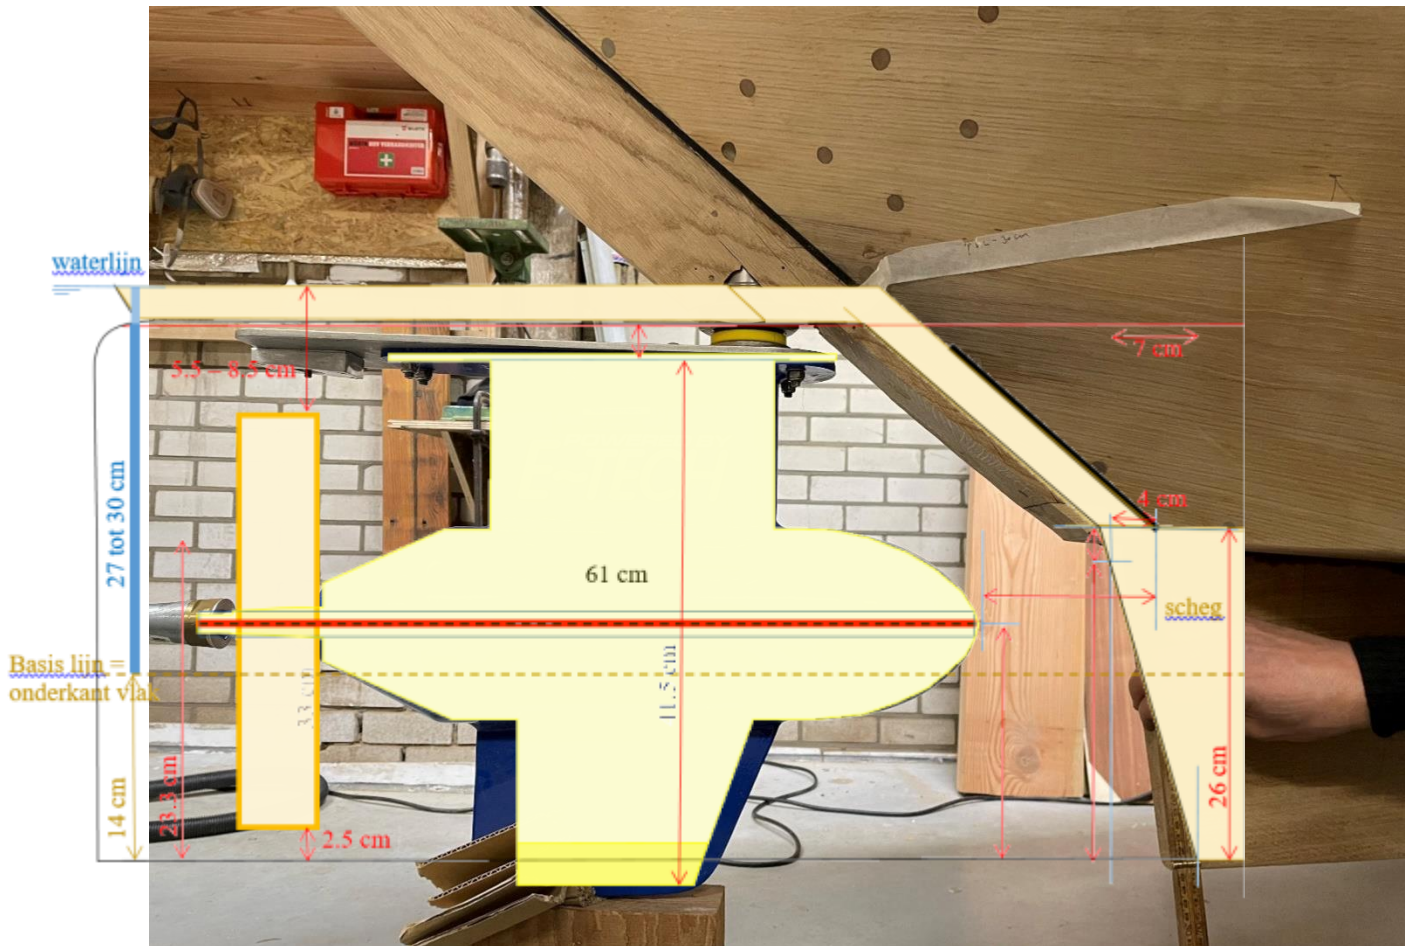
Aanzicht tekening in lichtgeel

De POD is volgens tekening geplaatst in de achterstevan.

De startvin-inkorting met 25 mm (donkergeel in de tekening) is besproken. De startvin van de POD komt momenteel onder de scheg uit.

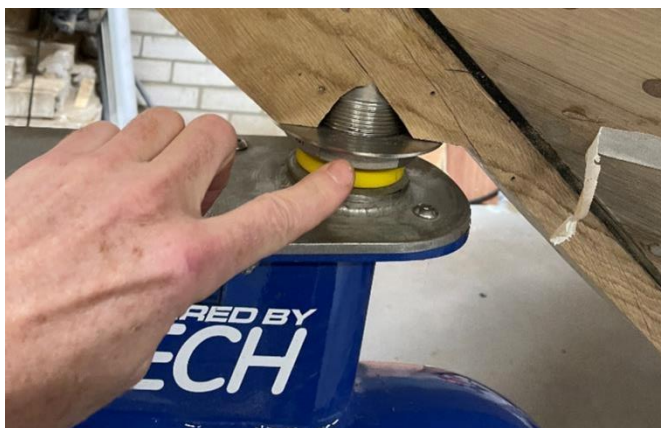
Onderste bout van POD roerkoning

De roerkoker van de POD is nog niet voldoende stevig vastgezet aan de onderzijde. De onderste bout die de POD vasthoudt in de POD roer-as (buis die in achtersteven wordt vastgezet) moet over de gehele omtrek dragen. Deze extra versterking zal ook gebruikt worden om de onderste roerveer stevig aan de romp te kunnen bevestigen.

Het hout voor de extra versterking moet gestroomlijnd worden met de romp, zodat groot zog wordt vermeden. Ook deze aanbrengen zonder scherpe (haakse) hoeken met de romp om verf-onthechting te voorkomen.

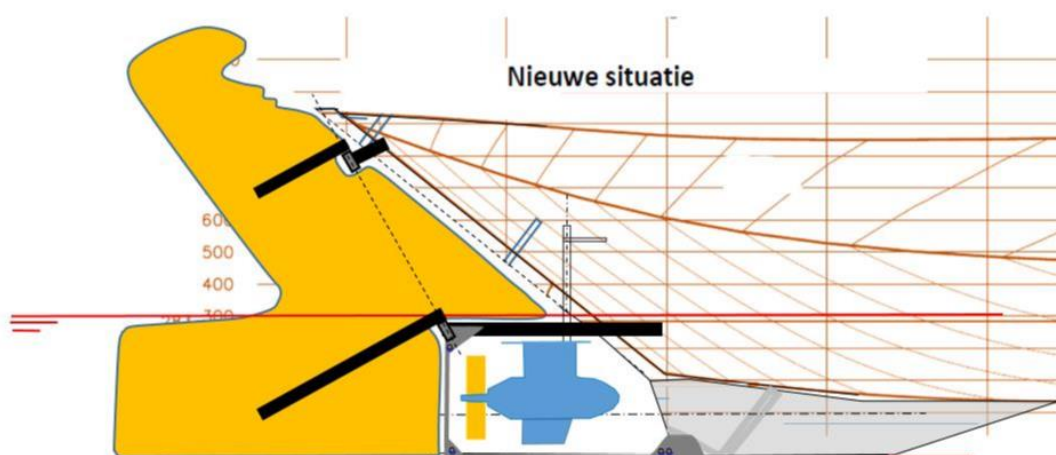
Nieuwe roer-ophanging met (visserij)drijftouw-beschermer

Ook is besproken dat het gat tussen de uiteinden van de scheg en de POD groot is waardoor bij varen over een drijflijn (van de visserij) de lijn achter de POD kan komen te haken. In het Aanpassingsplan is hiermee geen rekening gehouden.

In de nieuwe roeopstelling zijn twee draaipunten, de eerste is bovenaan het roer vlakbij de achtersteven en de tweede is net onder de waterlijn, waarbij de roer-as een hoek van 60 graden maakt met de gelijkstige waterlijn (ipv de oorspronkelijke 38.5 graden). Aan het roer komen de roerhaken (pinnen) en aan de scheg de roervingerlingen (gaten). Het walm-gat aan de bovenzijde van het roer kan klein blijven als de roerhaak gelijk is aan de lengte van de vingerling. Alle roerveren moeten vastgezet worden met bout-moer-verbindingen, zodat deze later eventueel ook verwijderd kunnen worden bij doorzagen van de boutkop (als deze is vastgeroest..).

Zodat de visserij-drijftouwen niet in de POD komen vast te zitten wordt de scheg met een stalen hak verlengd, aangegeven in grijs in bovenstaande tekening. Het onderste deel van de hak (onder de POD) moet demontabel zijn zodat de POD onder het schip vandaan gehaald kan worden. In de hoeken van de stalen hak worden stalen versterkingen aangebracht waaraan het onderste gedeelte van de hak kan worden bevestigd. De bevestiging is met een bout-moer verbinding; in de tekening zijn de bouten aangegeven met zwarte rondjes. Deze bout-moer verbinding wordt gebuikt, zodat deze later eventueel ook verwijderd kan worden bij doorzagen van de boutkop (als deze is vastgeroest). De verticale stang van de hak die juist voor het roer zit moet gestroomlijnd worden afgerond, bijvoorbeeld door een vierkante staf te gebruiken met een hoekpunt naar voren/achteren gericht.

Voorgesteld is om het roer boven water direct aan de achterstevenbalk op te hangen en niet aan een vergrote achterstevenbalk, zoals beschreven in het Aanpassingsplan. Deze ophanging wijzigt minder aan het historische uiterlijk van de KU12.

In verband met de sterkte en stijfheid kunnen de roerveren en hak worden gemaakt van staal. (RVS is hier niet vereist). Alle beslag schilderen volgens Restauratieplan, waarbij opruwen en schoonmaken van het oppervlak belangrijk is.

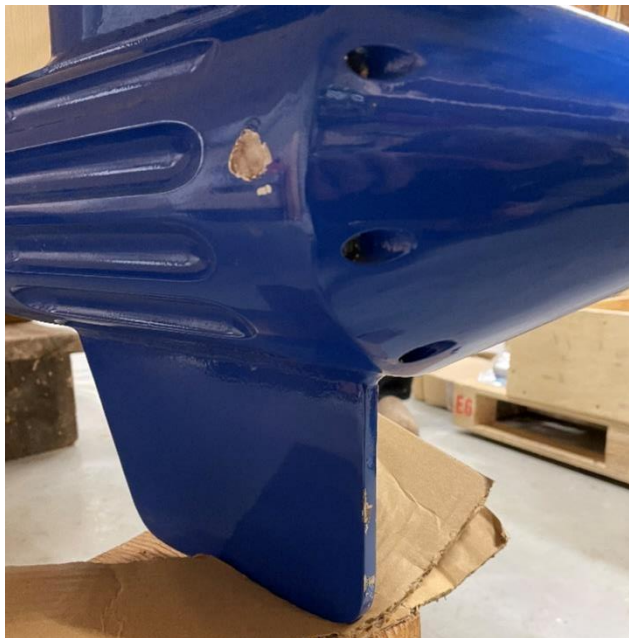
Beschadiging POD

De POD lijkt te zijn (om-)gevallen waardoor een stukje van de verf aan de zijkant en aan de achterkant van de POD vin is beschadigd, dit zal hersteld moeten worden.

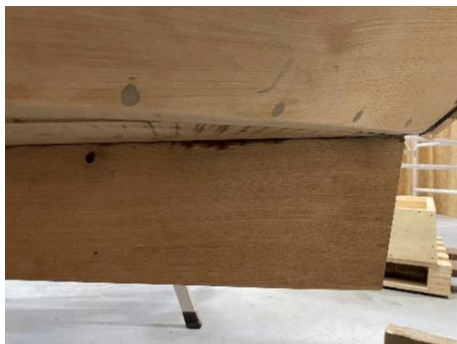
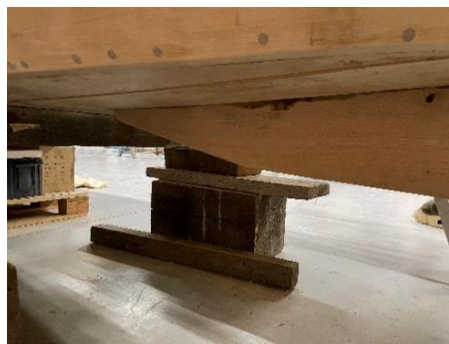
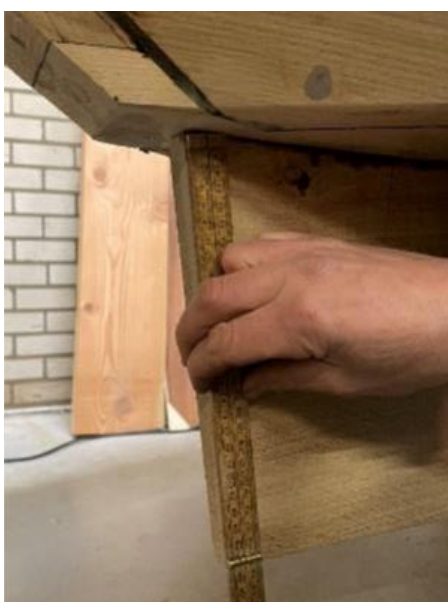
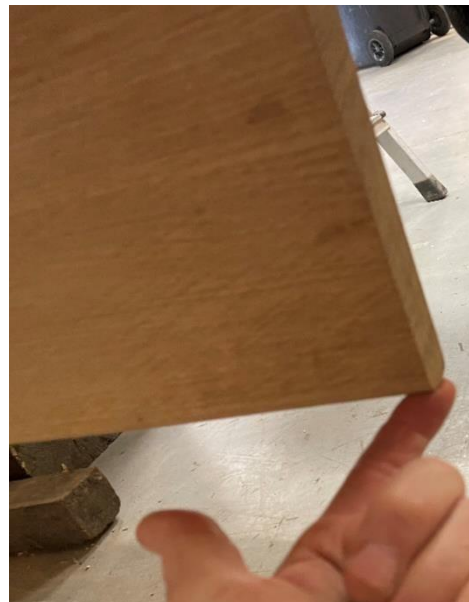
Scheg onder de KU12

De scheg is gemaakt en vastgezet onder de romp

De nieuwe scheg is aanzienlijk dunner dan de oorspronkelijke scheg. In de oorspronkelijke scheg zat ook de schroefas-doorvoer. De verbinding tussen nieuwe scheg en romp moet versterkt worden, door bijvoorbeeld een driehoekige balk aan weerszijden toe te voegen. Aan de voorzijde is de balk afgeschuind voor een betere stroomlijn, zie onderstaande plaatje:

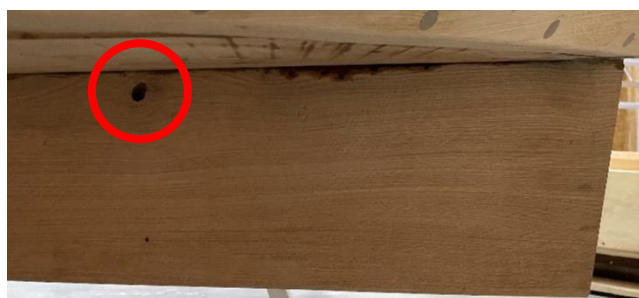
Knoesten in scheg (rood omcirkeld in onderstaande plaatje) moeten worden opgevuld met epoxy voordat de extra versterkingsbalk aan weerszijden van de scheg wordt aangebracht:

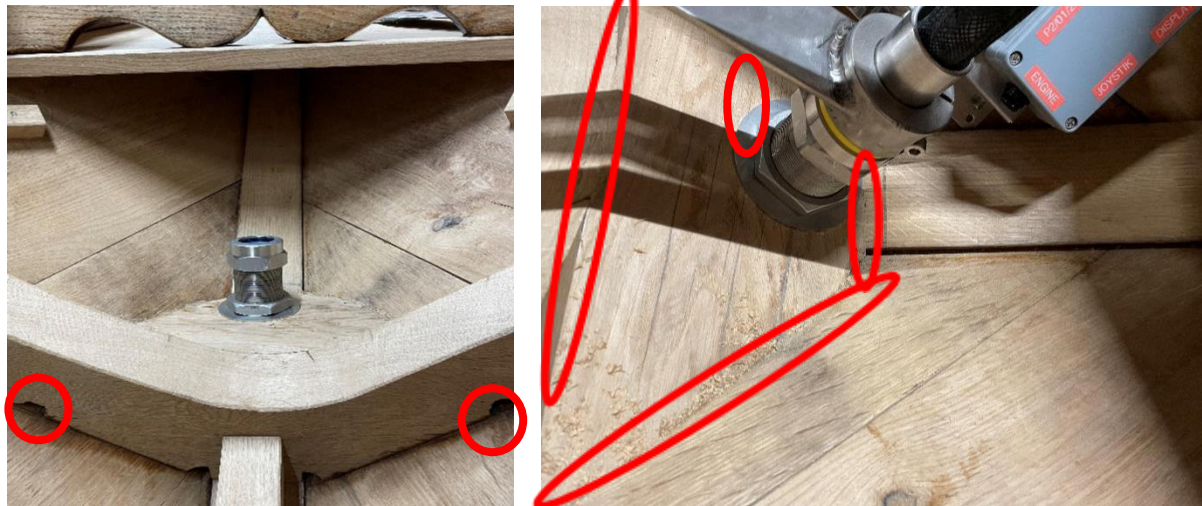
Fundatie POD-doorvoer

De POD-doorvoer is vastgezet in een zware fundatie in de achtersteven. Een extra spant is toegevoegd om de fundatie te versterken.

Spleten in hout aan bovenzijde moeten worden dichtgezet met epoxy: naad tussen fundatie en romp volzetten met kit om inwateren te voorkomen. Uitwateringsholletjes in de balk aan de bovenzijde van de fundatie vergroten, minimaal 1.5-2 cm. (zie aangegeven in rode cirkels in bovenstaande plaatjes)
Binnenzijde van de POD-doorvoer met twee-componentenlak schilderen.

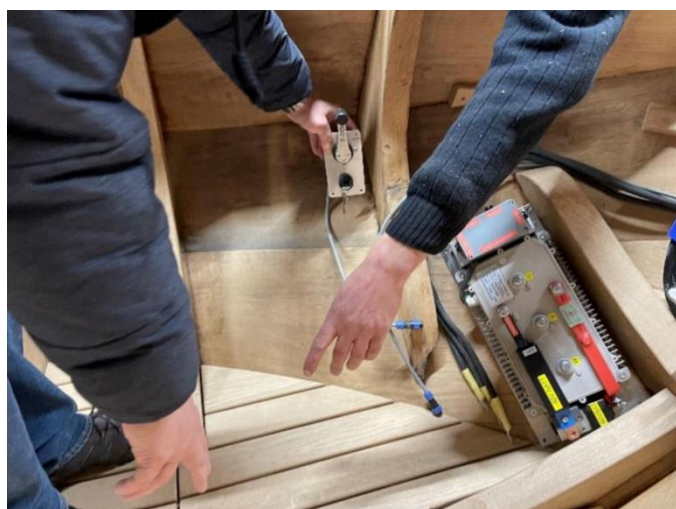
Opstelling controller en gashendel

De POD-controller komt aan stuurboord net voor het extra spant. Controller opstellen zodanig dat de achterplaat minimaal 1 cm afstand heeft van de romp om de warmte goed te kunnen afvoeren. Houten afstandhouders verlijmen met romp en tevens gebruiken voor het vastschroeven van de controller. Afstandhouders afwaterend bevestigen.

De ventilator van de controller zit aan de bovenzijde en de gelijkspanningskabel-aansluitingen aan de onderzijde.

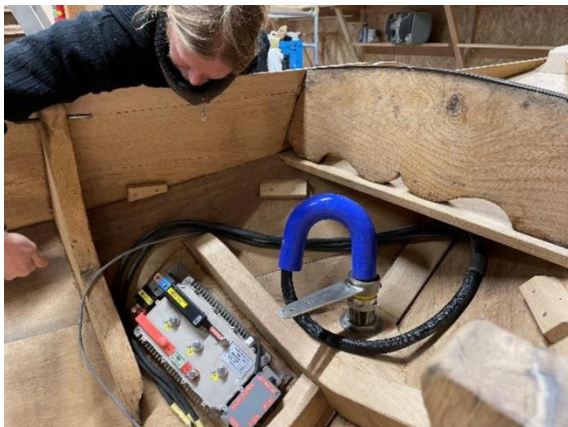
Kabel tussen POD en controller

De kabelboom tussen de POD en de POD-controller wordt in een ruime bocht gelegd zodat de POD kan sturen zonder de kabels te beschadigen. De blauwe U-bocht boven de POD wordt ingekort om onder de schippersbank te passen. Deze U-Bocht wordt aan de POD bevestigd met een RVS slangenklem. De kabelboom wordt beschermd tegen schavielen door een extra flexibele slang om de kabelboom. Op de romp een aantal plastic glijstrippen aanbrengen om schavielen verder te verminderen.

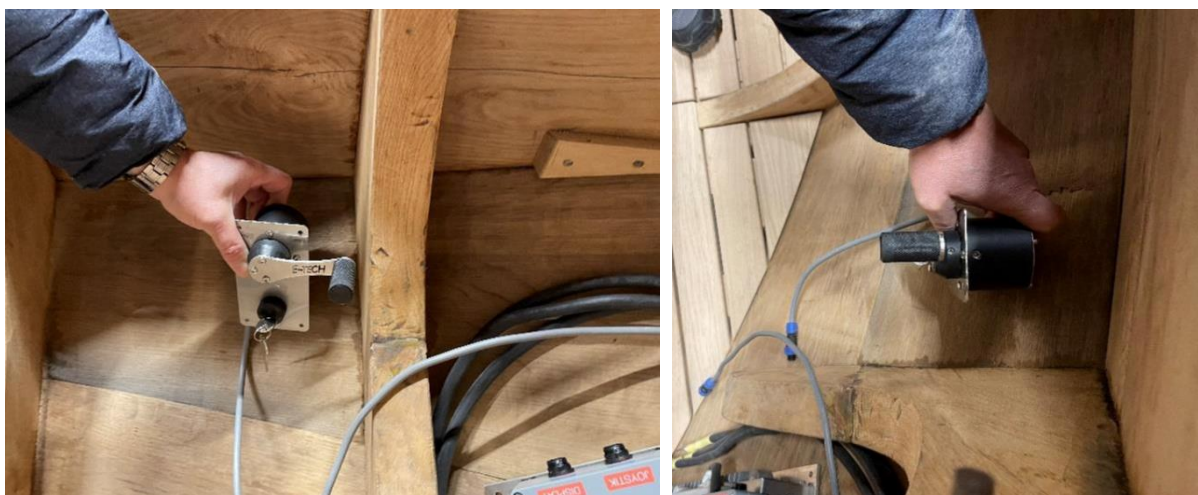
E-Tech gashendel-opstelling

De E-Tech gashendel plaatsen juist voor het spant, zie onderstaande plaatje. Hendel moet niet uitsteken buiten het spant (zie bovenaanzicht). De houten hendelbevestiging verlijmen aan de romp/spant. Deze bevestiging is van binnen uitgehold voor het hendel-huis. De bevestiging is aan de bovenzijde afwaterend. Aan voor en bovenzijde wordt de hendel afgeschermd zodat de grootschoot niet achter de handel kan blijven haken.

De gashendel moet voldoende ruim worden geplaatst zodat de hendel volledig naar voren en naar achteren bewogen kan worden, zonder beklemming van vingers.

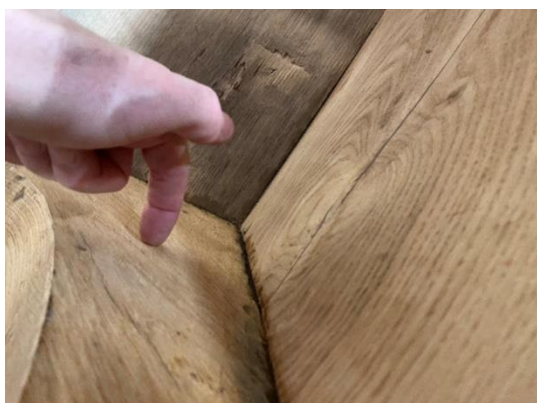
Positie doorvoer voor kabels tussen hendel en controller

In de gashendel-bevestiging en het midden van het spant wordt een doorvoer gemaakt voor de kabels naar de POD controller.

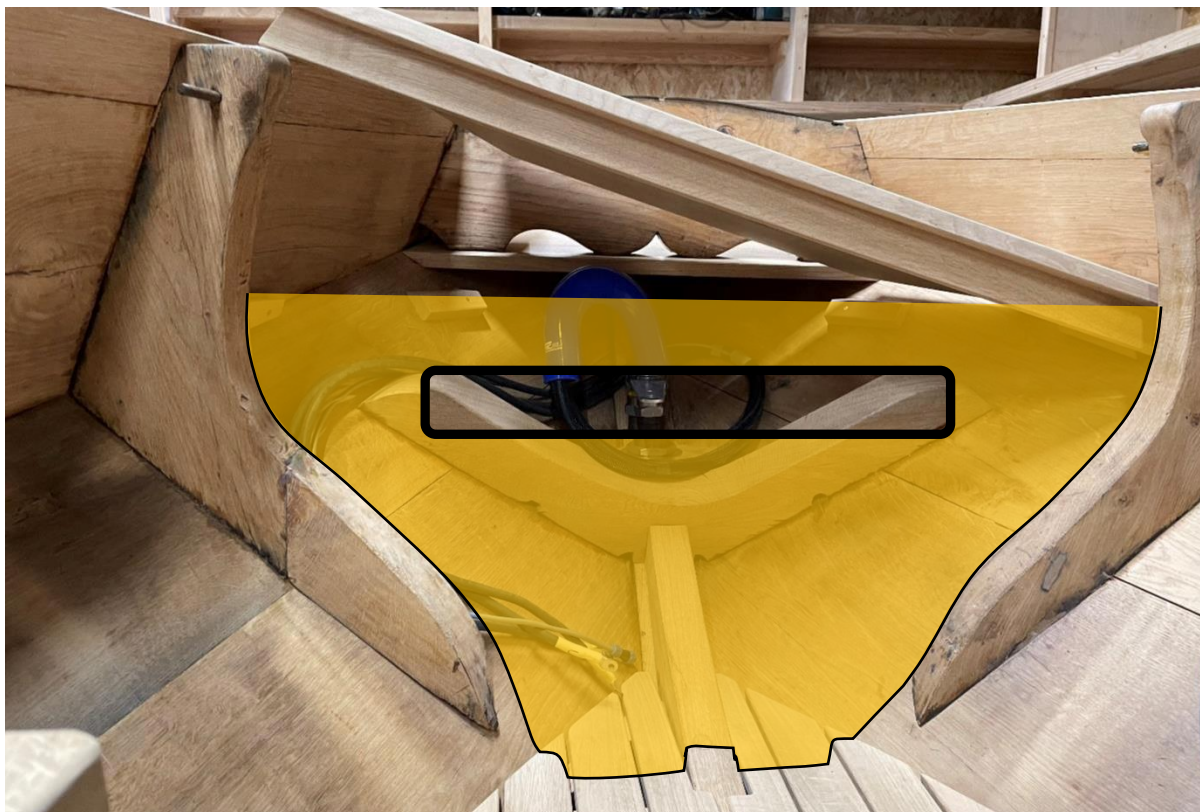
Door de extra ruimte die nodig is voor de POD-controller, zal de schippersbank verlengd moeten worden tot vlak voor het spant. Een extra schot aan de voorzijde sluit de ruimte onder schippersbank af. In het schot zit een sleuf voor de POD-helmstok, zie ook Aanpassingsplan. De POD-helmstok kan door een scharnier in de helmstok in de midden-stand worden vastgeklemd aan dit schot.

Het schot moet bevestigd worden aan het spant -en niet aan de romp- waarbij afstand wordt gehouden tot de romp voor afwatering. De vlonders inkorten en stoppen voor het schot. Het schot loopt door onder de bovenzijde van de vlonders, maar het schot mag niet op het vlak eindigen. Dit zorgt voor goede afwatering en ruimte voor de kabels naar de accu's.

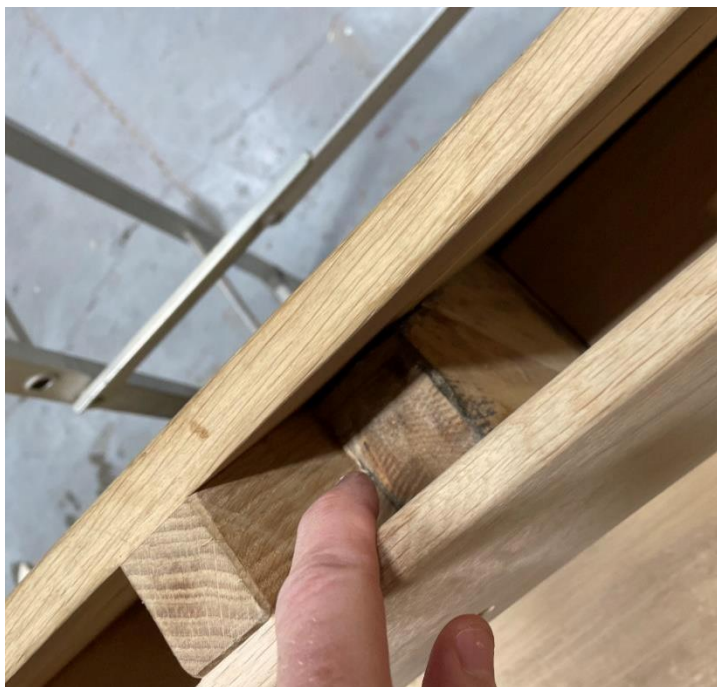
Ingesloten bovenkant van spant

De bevestiging van de rugleuning zorgt ervoor dat de bovenkanten van de spanten ingesloten zijn. De bovenkanten moeten worden afgeschuind zodat deze afwaterend worden.

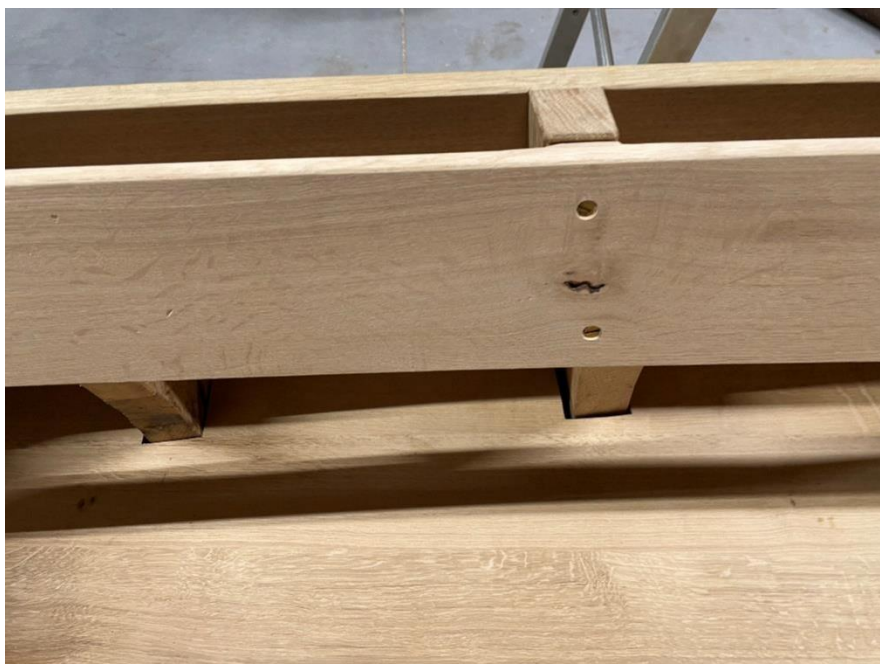
Knoest in rugleuning

Knoesten in rugleuning opvullen met epoxy.

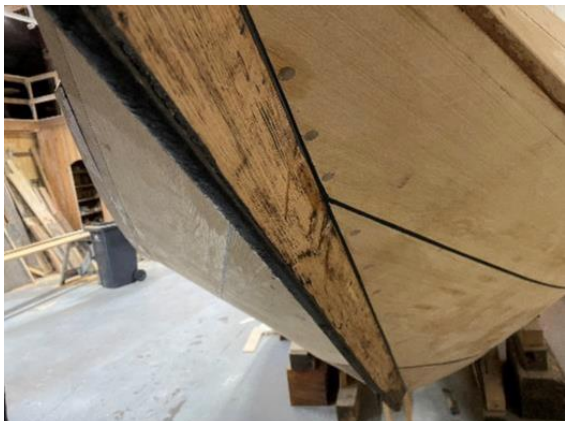
Voorsteven beslag

Alle bestaande ijzeren beslag schoonmaken (door stralen) en verven met de geleverde zilverkleurige primer en de zware coating van International Paint.

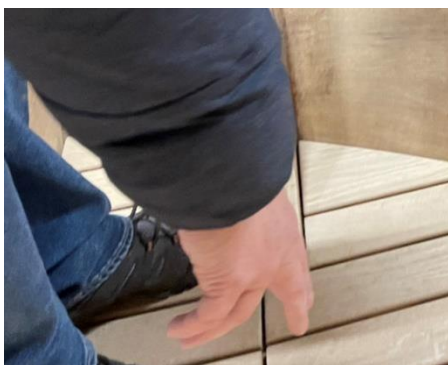
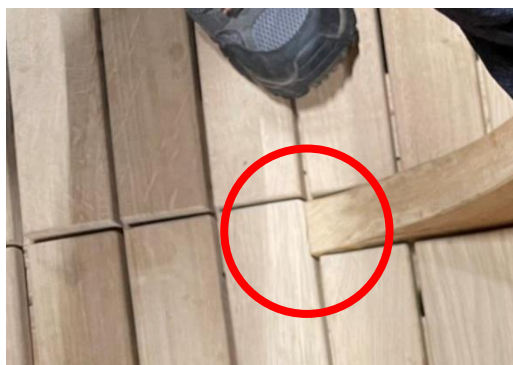
Alle vlonders voorzien van vingergaten

De achterste vlonder is ter plaatse van de spant erg dun en daardoor breekbaar. De vlonder moet voldoende dikte krijgen en pas gemaakt worden met het spant. Mogelijk moet daarvoor het spant lokaal iets dunner worden gemaakt. In geval van een inkeping de binnen hoek mooi rond maken om scheuren te voorkomen.

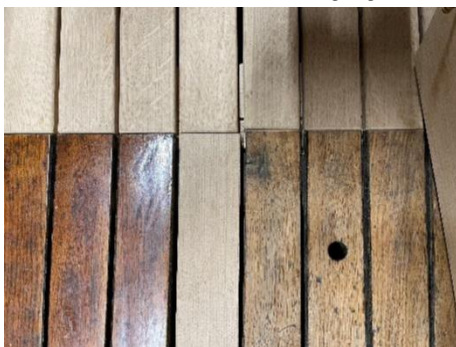
Vingergaten ontbreken

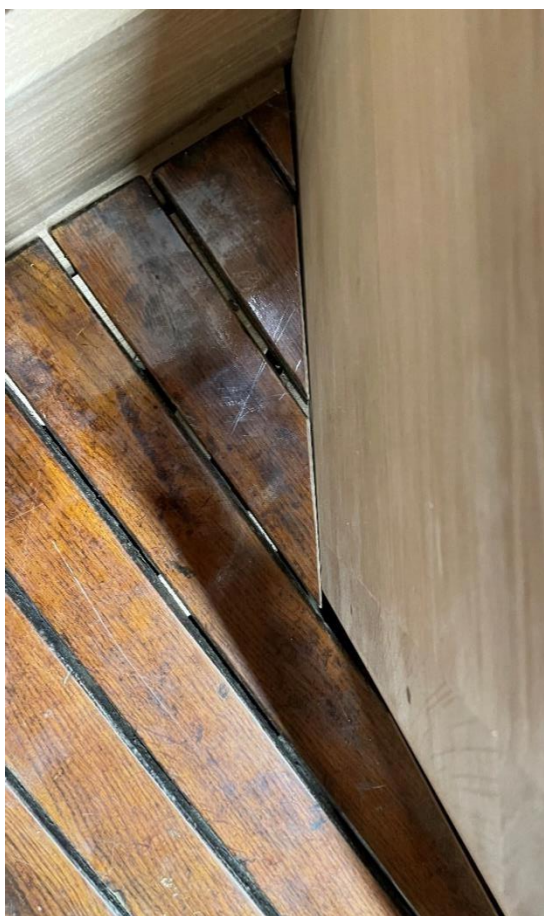
Naad van vlonder met bemanningskist

De bestaande vlonder in de kuip aan voorzijde stuurboord is op maat gemaakt met de nieuwe bemanningskist. De naad loopt nog niet parallel. De naad tussen vlonder en bemanningskist moeten parallel Gemaakt worden.

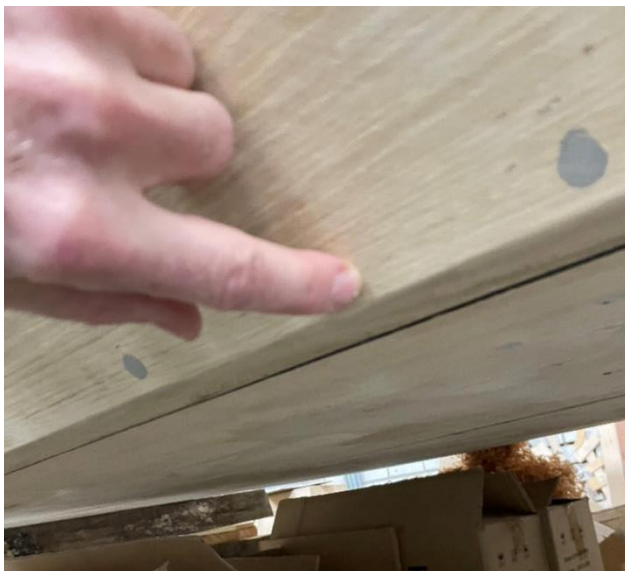
Kimstraal met te kleine afronding

Afronden kimstraal naar een straal van circa 1 cm. Deze hoek is voor de verf het meest belast. Een grotere afronding zorgt voor betere hechting van de verf.

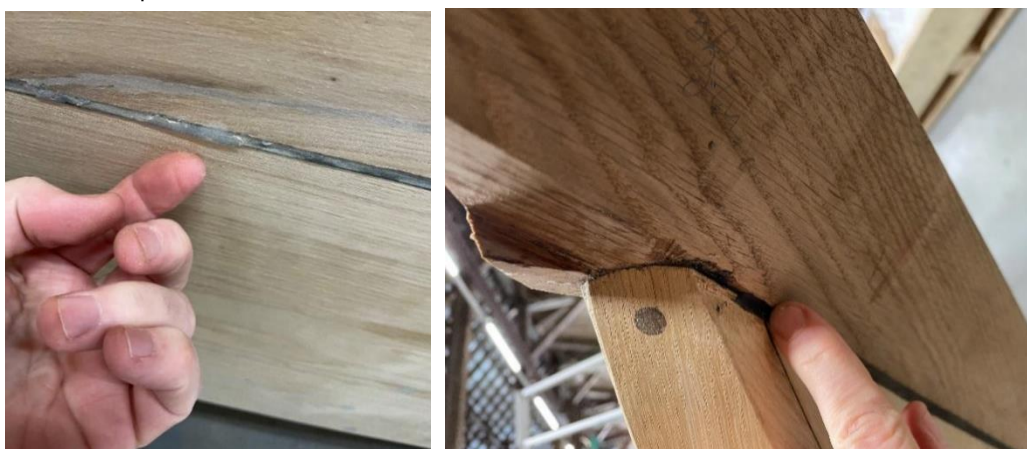
Kitnaad gevuld met epoxy (links) en aanvullen (rechts)

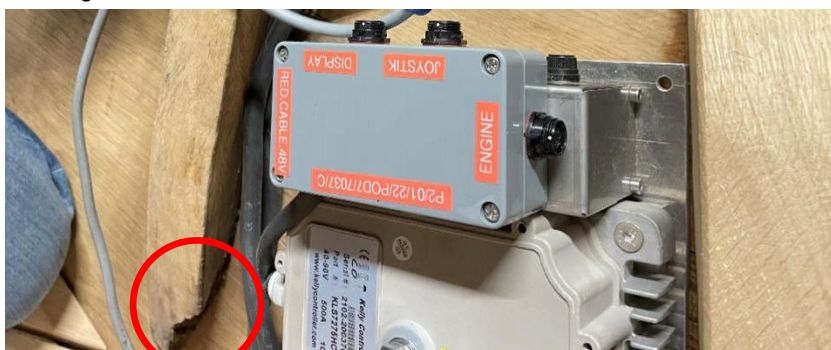
Spant-tip ontbreekt. Bij het achterste spant in de kuip aan stuurboord ontbreekt de tip, aanvullen met epoxy of vervangen.

Spant tip ontbreekt, zie in rode cirkel.

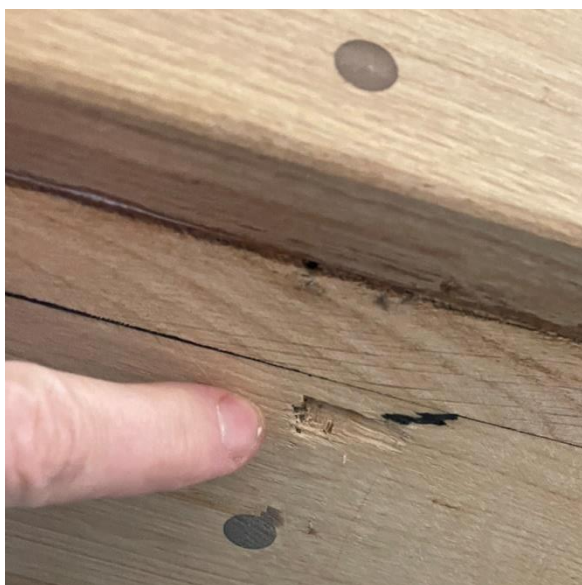
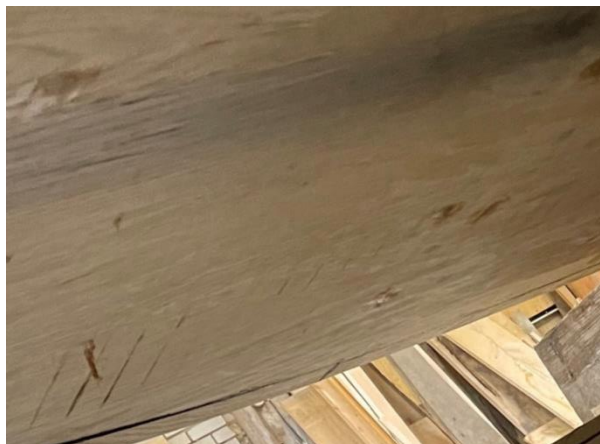
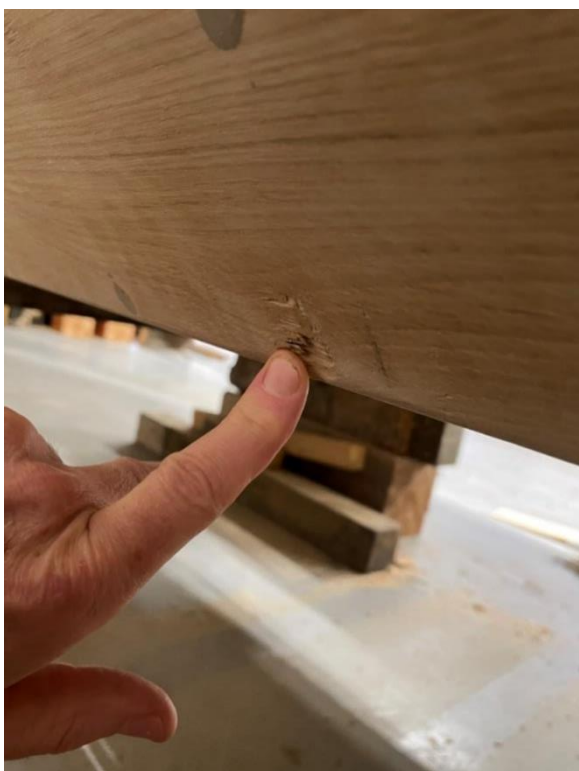
Beschadiging aan oppervlak

Beschadigingen in nieuwe hout opvullen met epoxy: in romp onder boeisel en onder het vlak

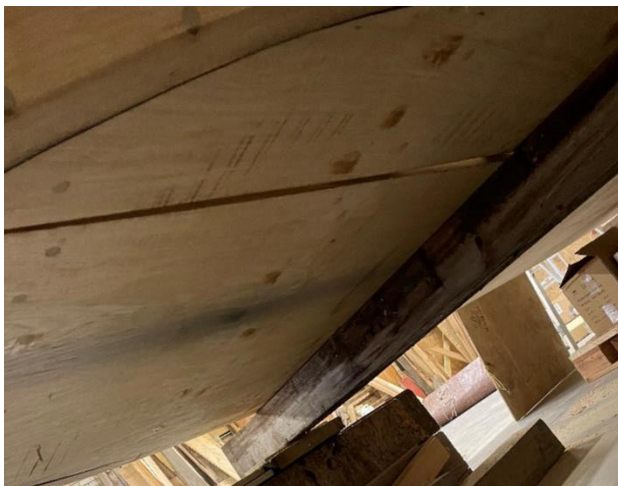
Open naden in vlak

Breeuwen van vlak is nog niet uitgevoerd. Het hout is momenteel erg droog en gekrompen. Voordat breeuwen mogelijk is het hout eerst met natte jutte bevochtigen. De planken in het vlak zijn ook nog niet vlak geschaafd, waardoor er hoogteverschillen zijn tussen de planken.

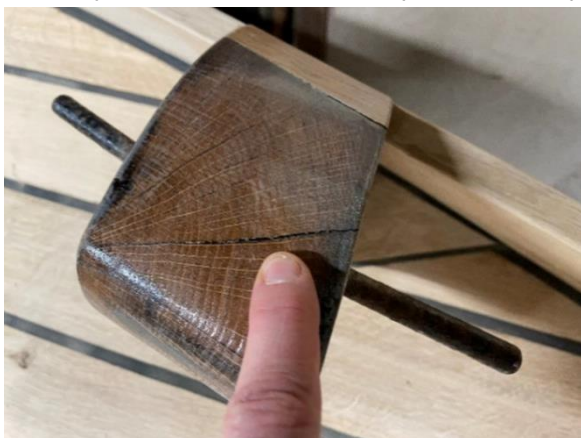
Scheurtje in bolder

Bolder op voordek heeft aan bovenzijde een scheurtje dat met epoxy kan worden gevuld.

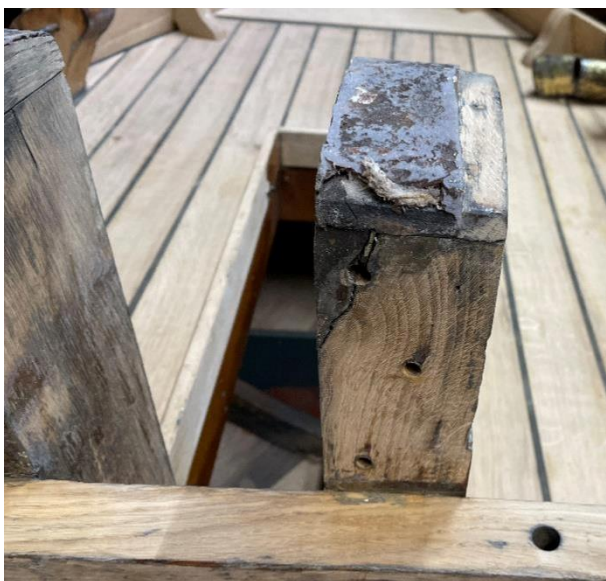
Scheuren in bovenzijde mast-steun

De bovenzijde van de mast-steun heeft scheuren. Deze scheuren kunnen de koker verzwakken. De vulling met epoxy moet over de gehele diepte om weer sterkte te krijgen in de top van de steunen. De metalen kap van de steunen is vergaan, waardoor inwateren mogelijk is. Nieuwe kappen moeten worden aangebracht.

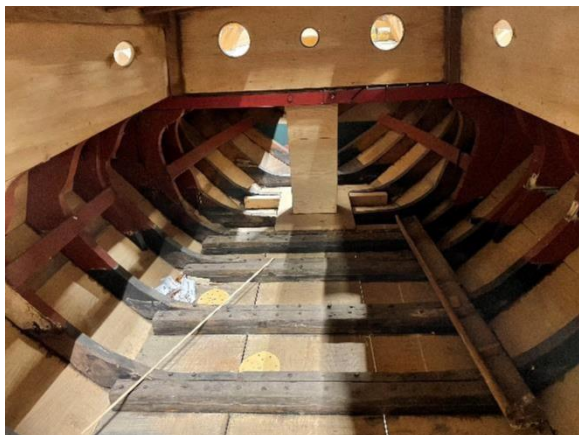
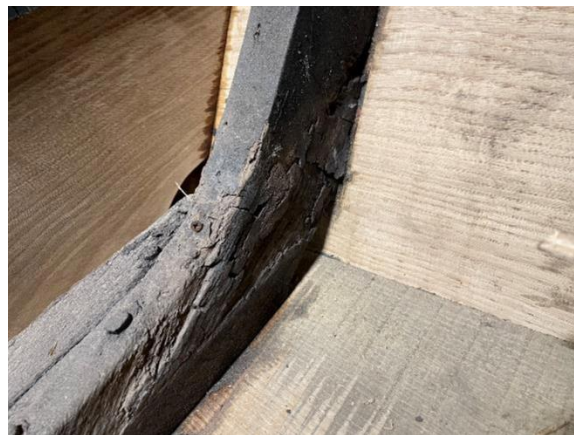
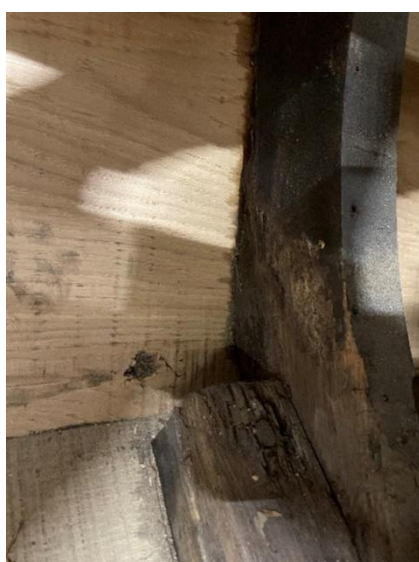
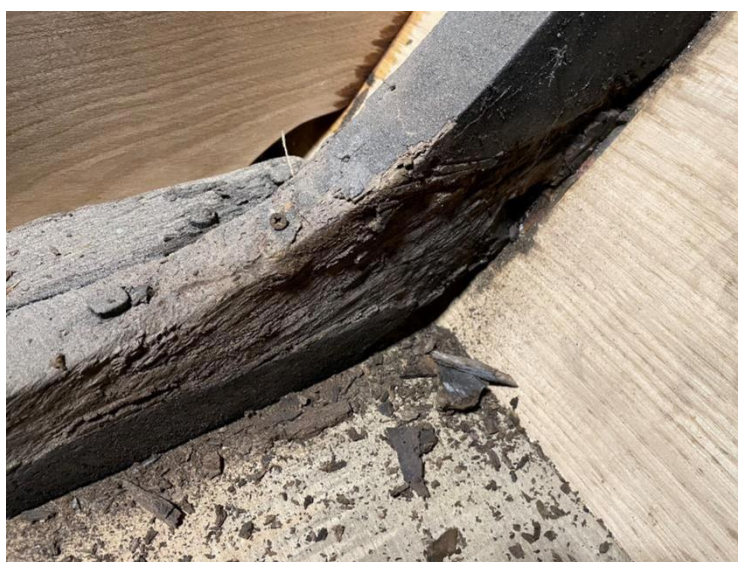
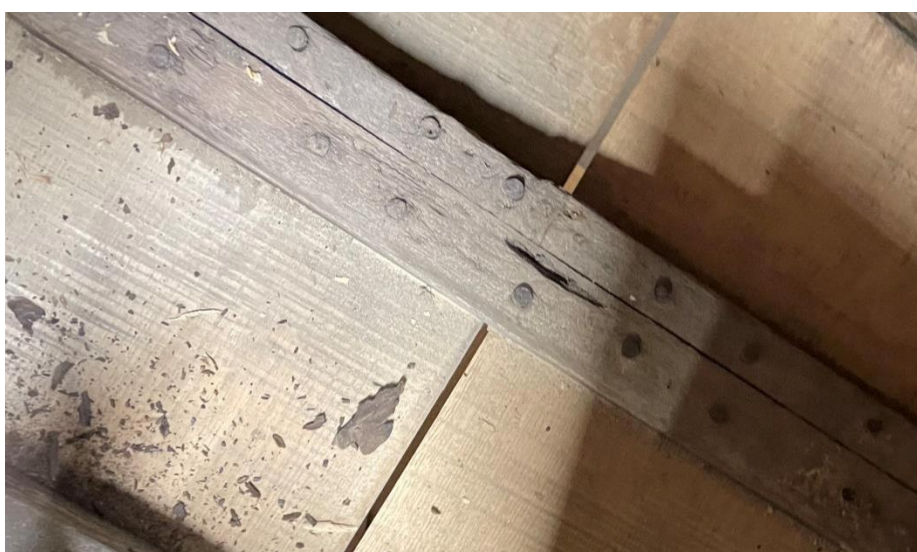
Spanten in kajuit

De spanten op het vlak van de kajuit zijn voor een groot gedeelte de oude spanten. De spanten in de kajuit hebben echter houtrot aan het oppervlak. Alle losse delen verwijderen en indien spant te dun wordt, aanvullen of (deels) vervangen. Gaten en ook oude schroefgaten opvullen met epoxy.

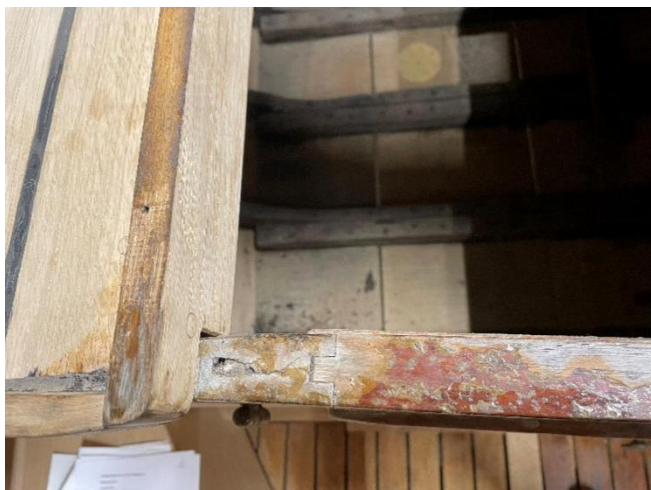
Scheur in bovenzijde kajuitdeur dichtzetten met epoxy.

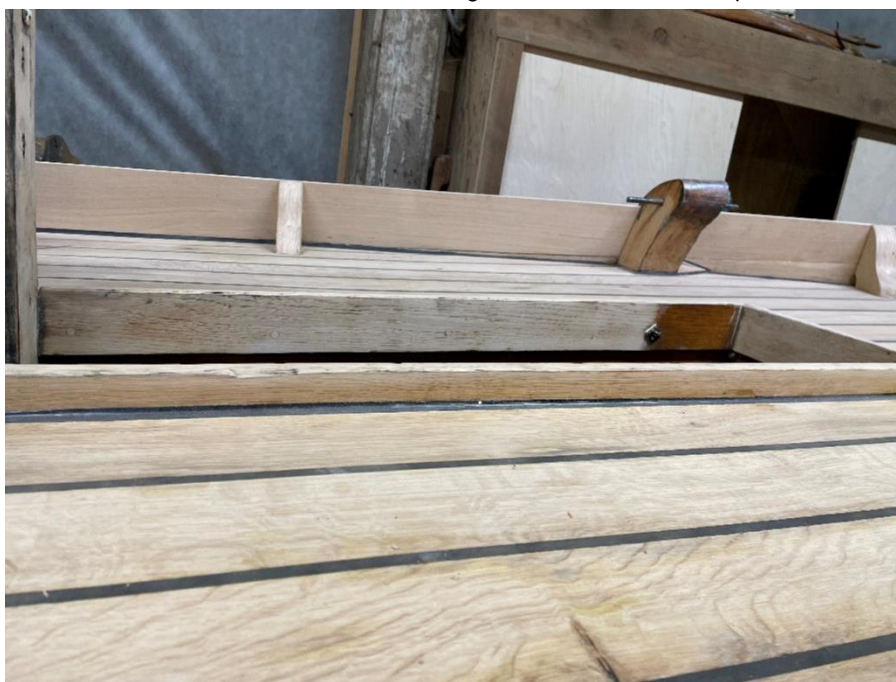
Butyl-kit

De toegepaste butyl-kit lost op in de lak en verf. Om schade aan de kit te voorkomen moeten alle kitnaden tenminste twee keer worden voorgestreekt met twee-componentenlak.

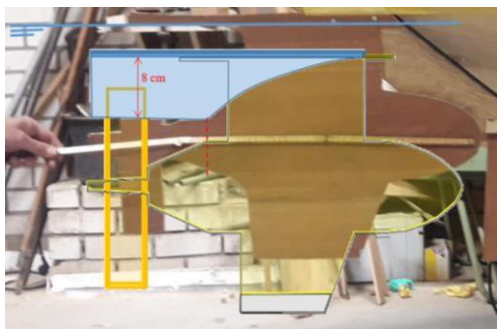
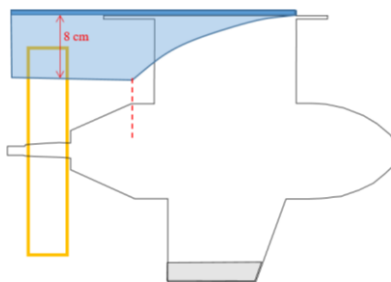
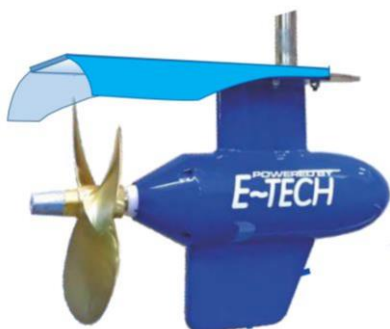
Een anti-ventilatie kap is besproken. De kap is verlengd naar voren tot begin van de POD-conus (zie stippellijn in onderstaande tekening). De RVS-kap moet wel worden geschilderd vanwege de corrosiewerking op de schroef. (Ook de RVS top-plaat van de POD moet volledig geschilderd worden.
