Verslag bezoek Ivor van Klink Scheepswerf

Restauratie KU12

11 Maart 2023

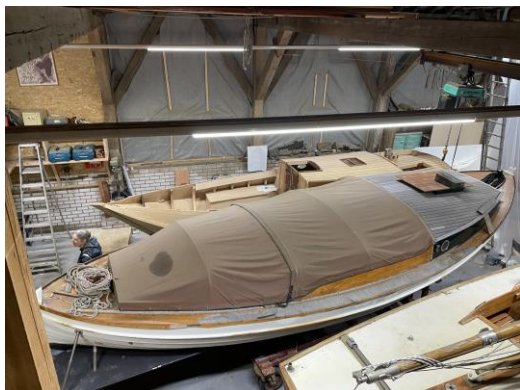
KU12 in de loods.

Ten opzichte van het bezoek op 19 november 2022 zijn er geen werkzaamheden uitgevoerd.

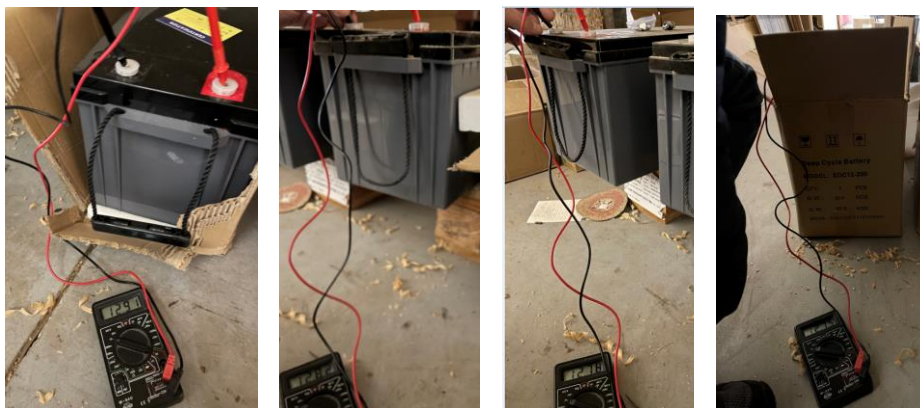
Openklem spanning metingen

De gemeten spanningen zijn respectievelijk: 12.9V, 12.8V, 12.8V, 12.75V, allen zijn boven de openklem spanning van een 100% geladen accu (12.7V).

LET-OP, Voor de levensduur van de Accu is dit belangrijk. Met koud weer kan een lege accu zelfs definitief kapot gaan. Accu's laden bij kamer temperatuur (dus niet bij een temperatuur die vlak bij vriespunt is).

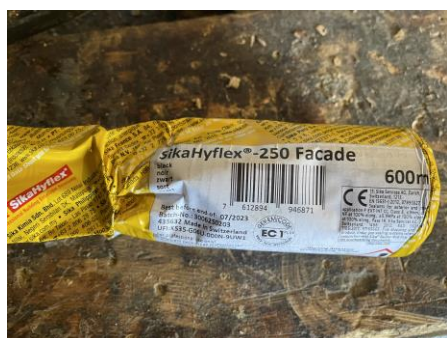
Onderdeel van de uitgevoerde werkzaamheden is het kitten van de naden, hierbij is een butyl kit gebruikt. Deze kit is niet overschilderbaar met op alkyt gebaseerde lakken en verven, omdat de butyl kit oplost. De fabrikant (Sika-Nederland) van de gebruikte butyl kit (SikaHyflex250 Facade) geeft aan dat deze kit niet wordt toegepast in Marine toepassingen, maar uitsluitend in de Bouw als dilatatievoeg kit. "De kit is niet ontworpen voor overschilderbaarheid. Sika heeft geen tussenproduct om op SikaHyflex250 Facade aan te brengen zodat het overschilderbaar is. De verf op alkyt basis tast de kit aan, niet andersom. De verf droogt daardoor niet meer en de bovenste laag van de kit blijft zacht. Het beste is om deze kit niet te overschilderen. Dit heeft alleen maar nadelen."

Butyl kit gebruikt als flexibele naad vulling in de KU12

De toegepaste butyl kit lost op in de lak en verf. De kit fabrikant beveelt aan om deze kit niet toe te passen. Ivor geeft aan dat de werf deze kit reeds jaren toepast in restauratie projecten. Twee componenten lak wordt hierbij gebruikt als tussenlaag. De reden hiervoor is de lange tijd dat de kit nodig heeft voor het uitharden en daarmee ook lange tijd flexibel blijft, waarbij onthechting van het hout niet optreedt. De kit scheurt niet waardoor de naden dicht blijven.

Voor de stichting is het gebruik van een extra twee componenten lak als tussen laag niet acceptabel omdat de kit op alle dekken en in het zicht zijnde naden is toegepast. Dat zou betekenen dat alle te laken delen overgestreken moeten worden met twee componenten lak voordat de alkyd (1-componenten) lak gebruikt kan worden. Dit verf systeem is moeilijk te repareren en brengt ook extra kosten mee voor de benodigde 2-componenten lak. De stichting geeft aan dat de butyl kit vervangen moet worden door een geschikte overschilderbare kit, zoals aangeven in Restauratie Plan: een moderne flexibel blijvende kit/lijm (Sikaflex® -291i of vergelijkbaar). De genoemde Sikaflex® -291i kit is een maritieme kit op basis van polyurethaan, geschikt voor gebruik boven en onder de waterlijn en kan worden overschilderd.

Ivor zal onderzoek doen naar mogelijkheden voor vervanging van de kit. De stichting heeft een sample van de gebruikte kit gekregen voor haar eigen onderzoek. De bevindingen zullen onderling gedeeld worden.
