Verslag bezoek Ivor van Klink Scheepswerf

Restauratie KU12

20 November 2021

Ivor van Klink Scheepswerf

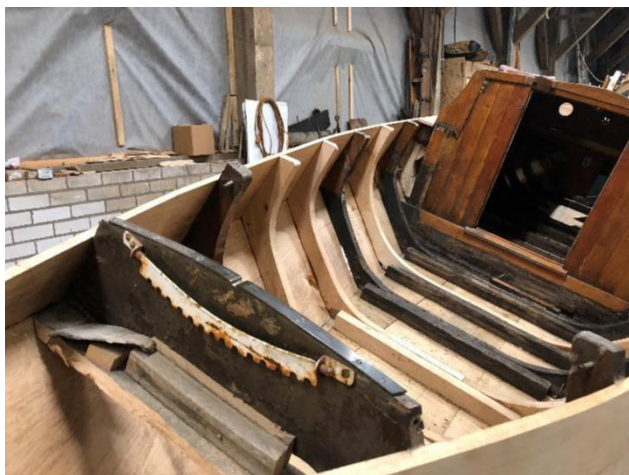
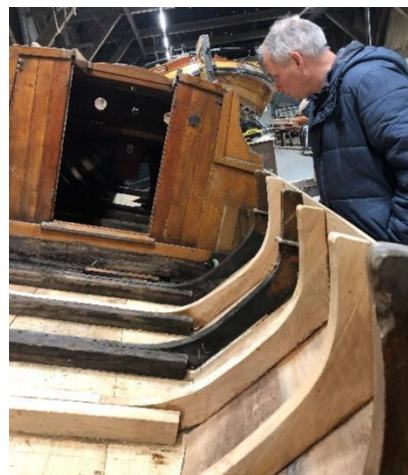
Romp en spanten in kuip

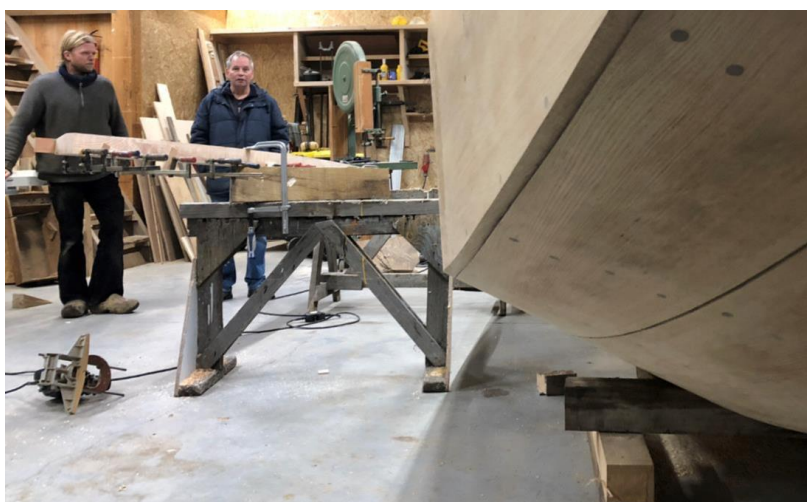
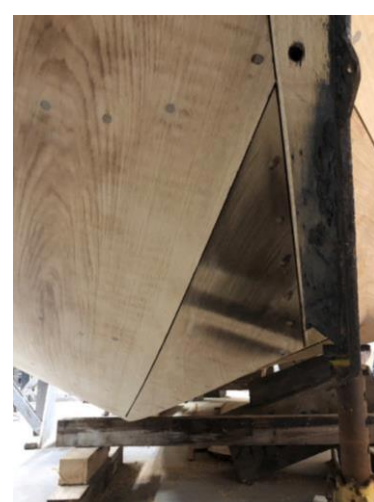
Deels gebreeuwde romp

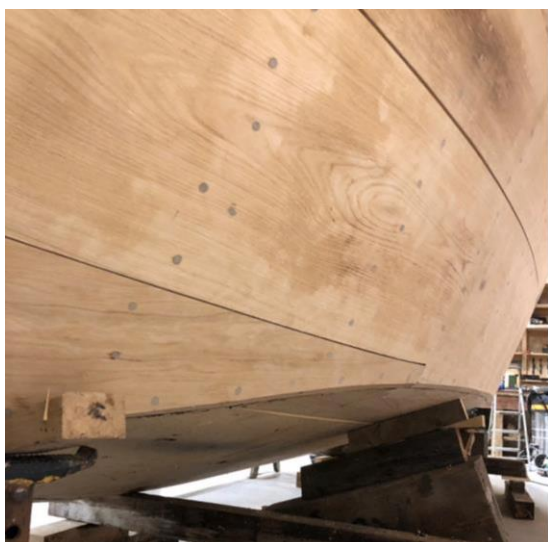
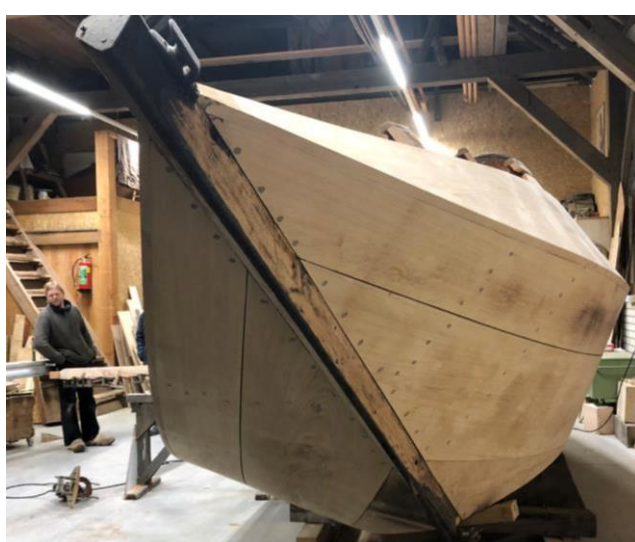
Zijbeplating in voorschip

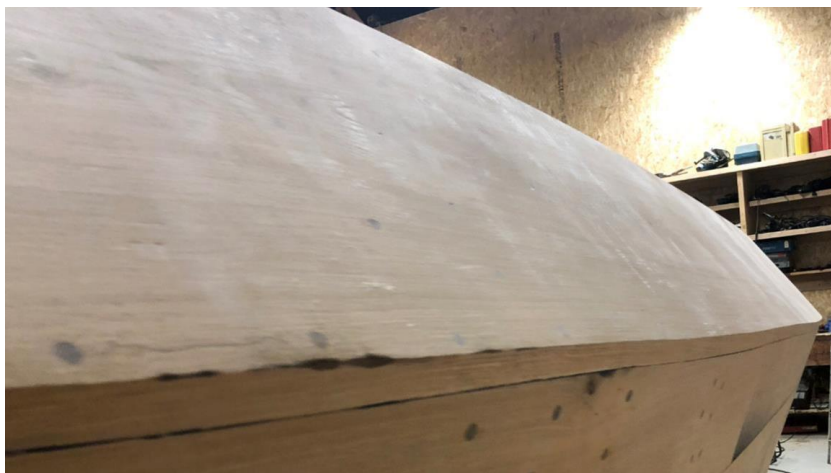
Bakboord boeisel

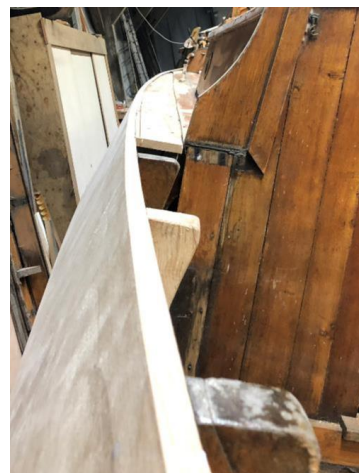
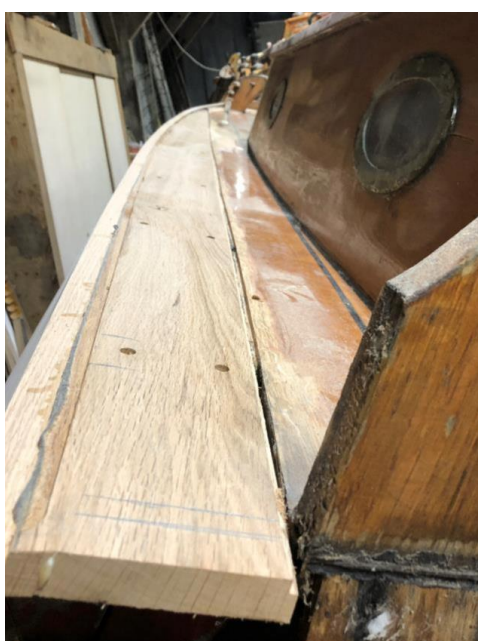
Dekplank aansluiting op bakboord boeisel

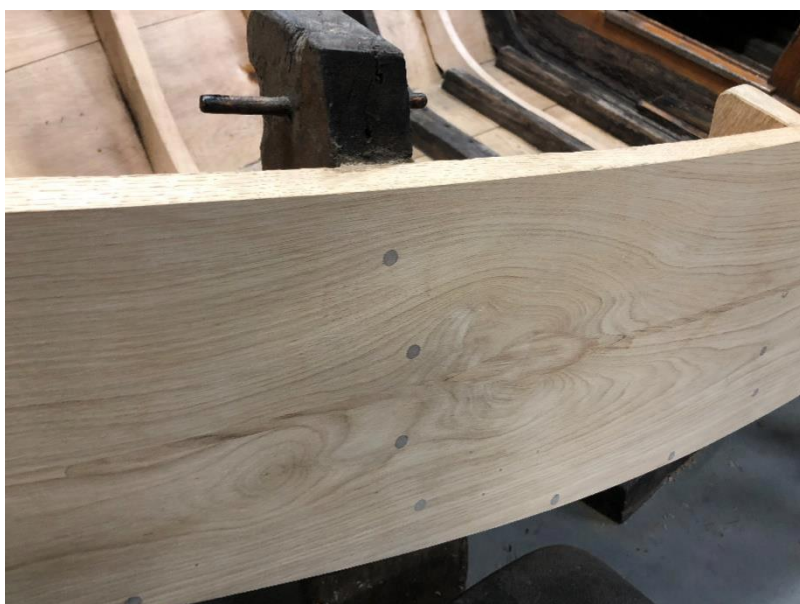
Knoest en scheur in boeisel zijn vakkundig gerepareerd met een ruitvormige inzet

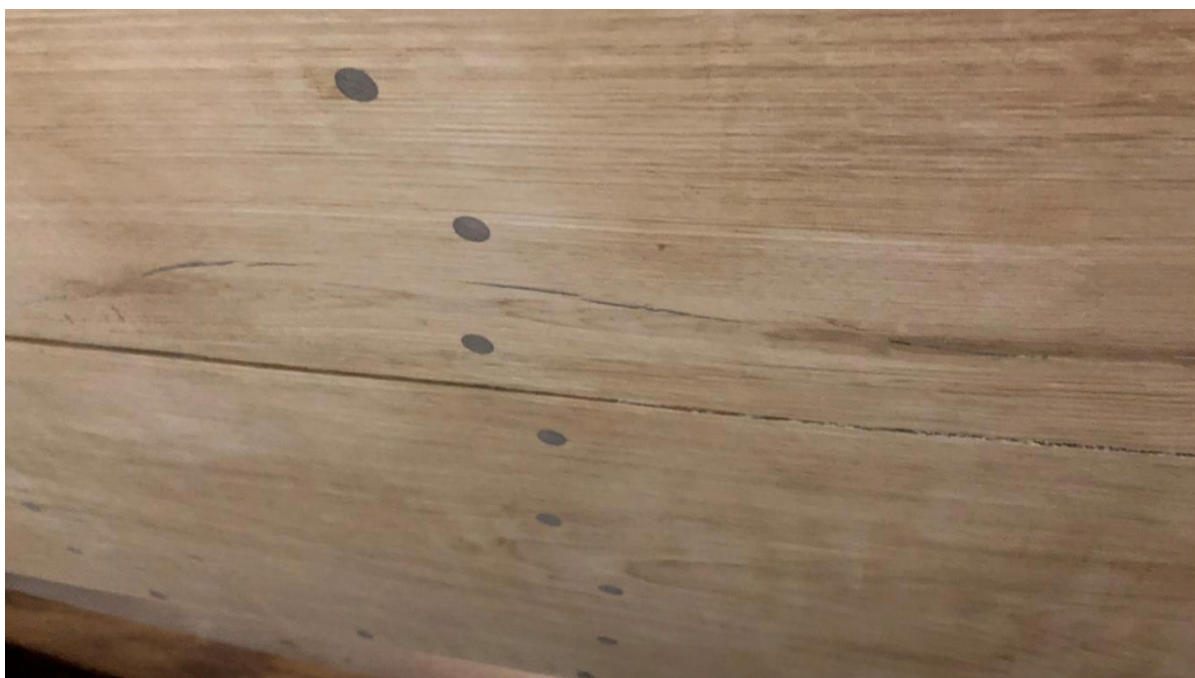
Scheur in romp dichtgezet met epoxy

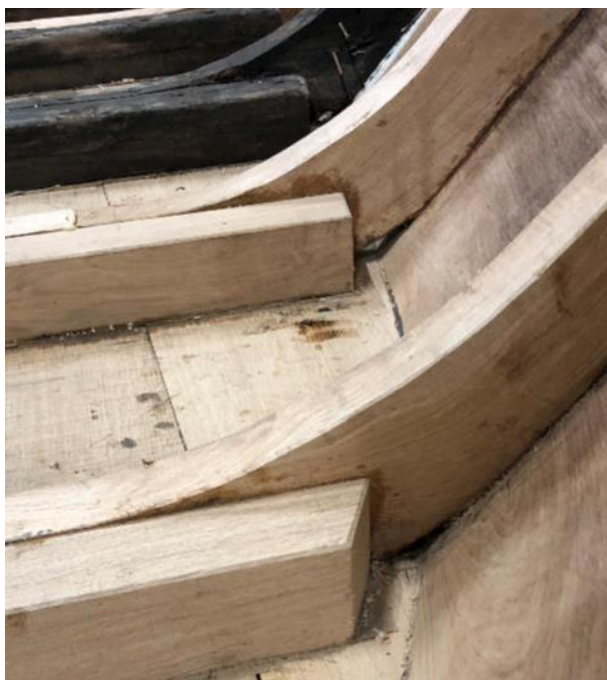
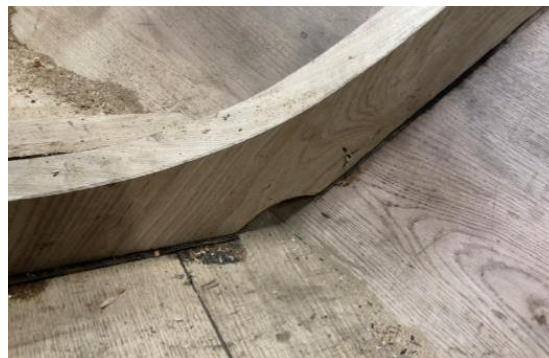
Deze opmerking is reeds eerder gemaakt. Er zullen spaargaten over de hele lengte van de romp komen zodat het water vrij kan stromen naar het breedste deel van het vlak, waar de pompen komen te staan. Deze gaten moeten voldoende groot zijn zodat deze niet door vuil dicht gaan, maar ook zodat deze goed geschilderd/geolied kunnen worden.

Muis-hol: links is te klein, rechts is goed.

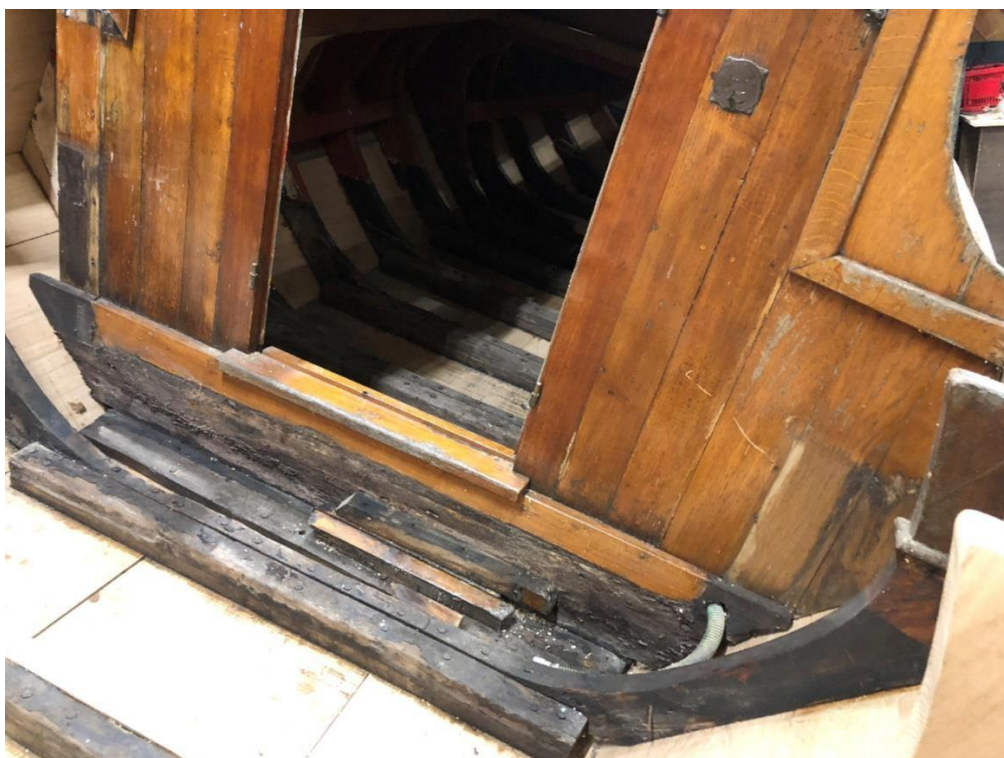
Balk onder de ingang van kajuit heeft (nog) geen muis-hol

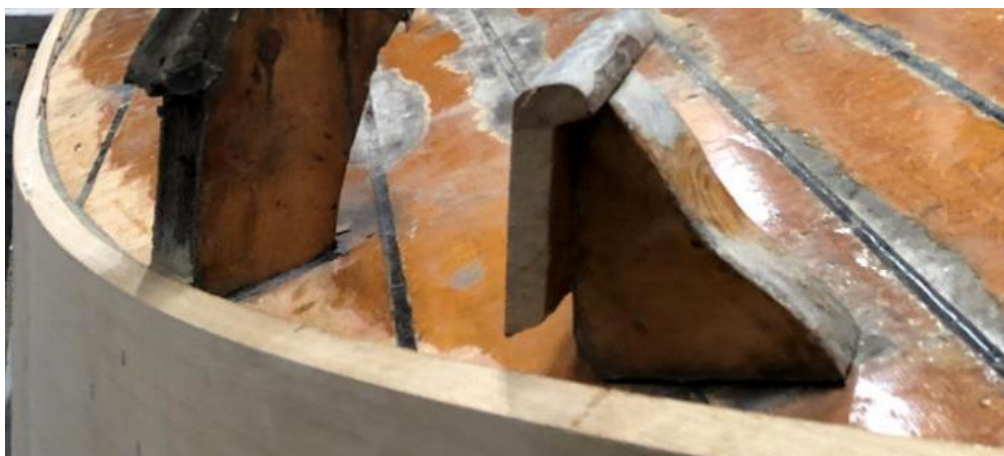
Kaapstanders op dek hebben (nog) geen muis hol

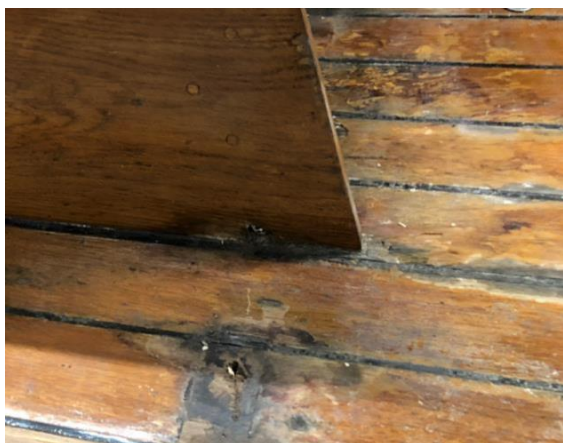
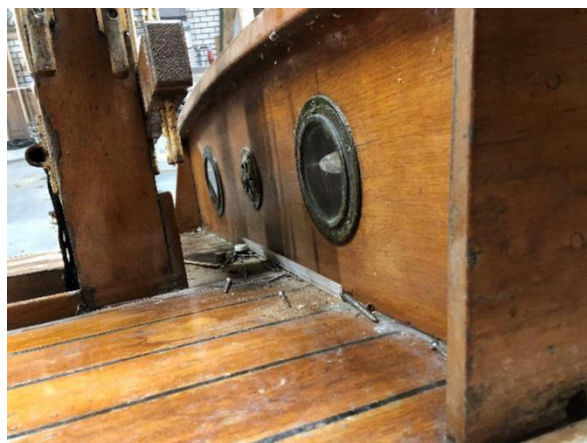
Muis-hol van opbouw aan voorzijde is te klein om goed te kunnen lakken.

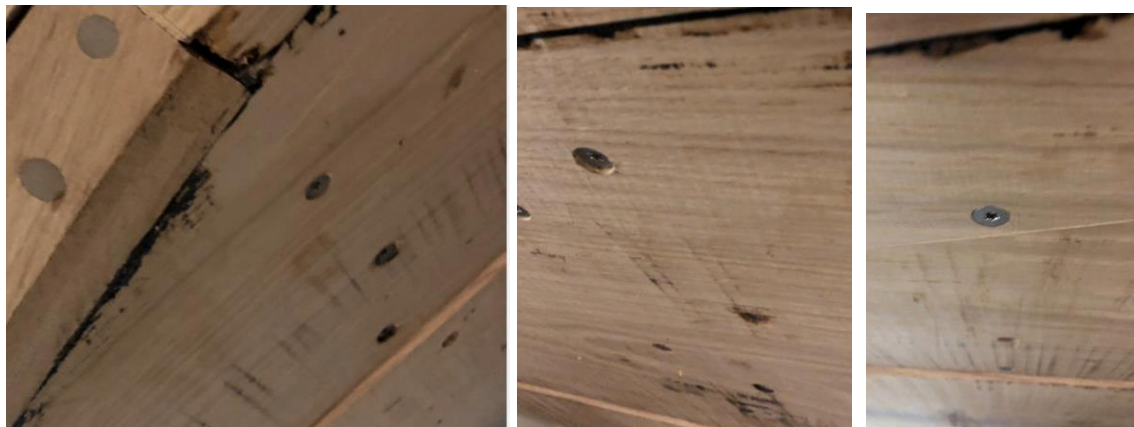
Opnieuw opgemerkt. De schroefgaten worden geseald met flexibel blijvende epoxy. Om de epoxy goed te laten hechten aan het hout moeten de gaten diep zijn (circa 1 cm) en het hout vetvrij (dus vrij van kopervet) en moet een primer worden toegepast wegens het looizuur in het eikenhout. Bij onthechting zal het epoxy zich uit het hout gaan werken.

Schroefgaten verdiepen in het vlak .i.v.m. epoxyplug

Schroefgaten goed ontvetten van kopervet voordat de epoxy primer wordt aangebracht.

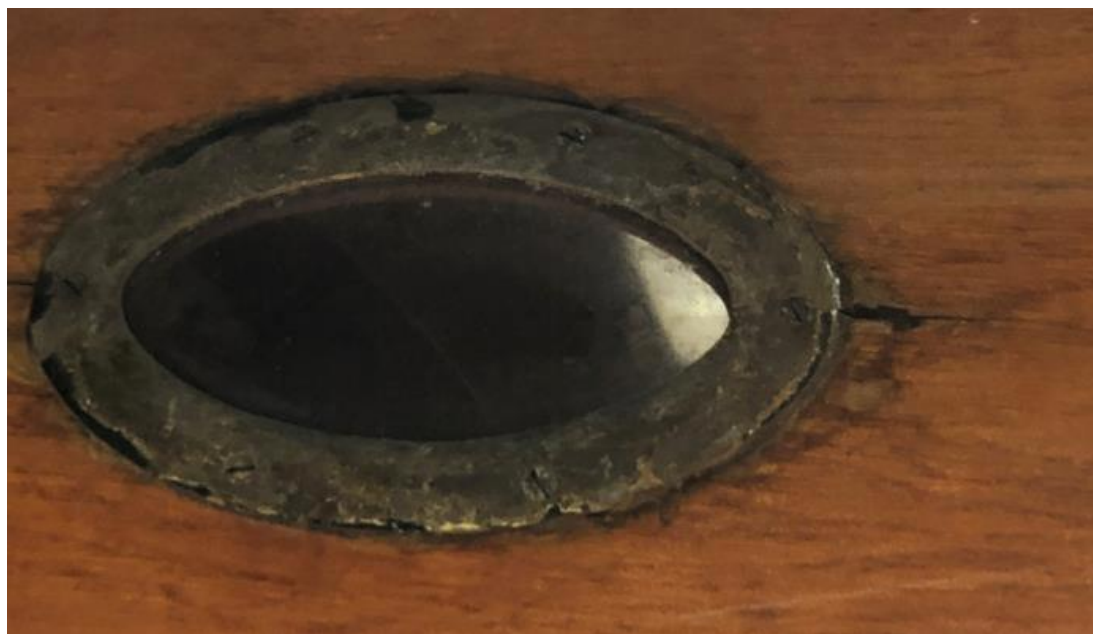
Aandachtspunt: Raaminzet van kajuit, inwateren voorkomen

Raaminzet opnieuw inzetten met (rubberen) seal om inwateren te voorkomen. Geen kit-afdichting gebruiken omdat deze niet losgehaald kan worden.

Raaminzet opnieuw inzetten.

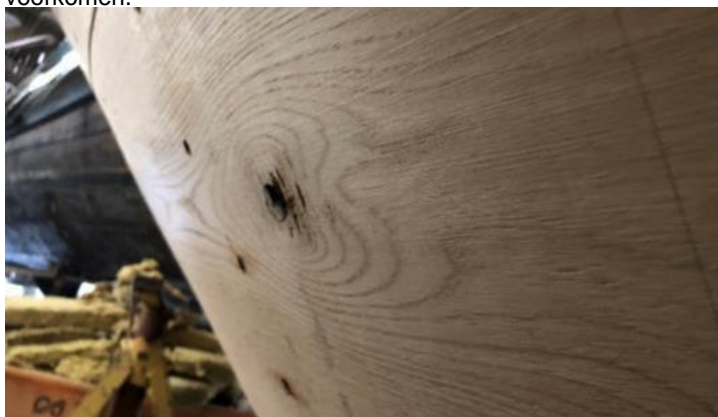
Opnieuw opgemerkt: Knoesten in het hout zijn gevoelig voor houtrot en zijn tevens een verzwakking waardoor scheuren kunnen ontstaan vanuit de knoest. Om deze reden is gespecificeerd dat het hout vrij moet zijn van knoesten en scheuren. Knoesten kunnen worden verwijderd door een rond/ruit vormig inzetstuk van eikenhout met nerven in dezelfde richting als van de plank. Het opvullen van knoesten met epoxy is niet effectief omdat het hout in de knoest niet goed is gehecht aan het omringende hout.

Scheuren kunnen ontstaan door verbuigen van het hout. Deze scheuren kunnen met epoxy gevuld worden. Het vullen moet over voldoende diepte en met primer gebeuren om onthechting te voorkomen.

Knoetsen en daaruit voortkomende scheuren

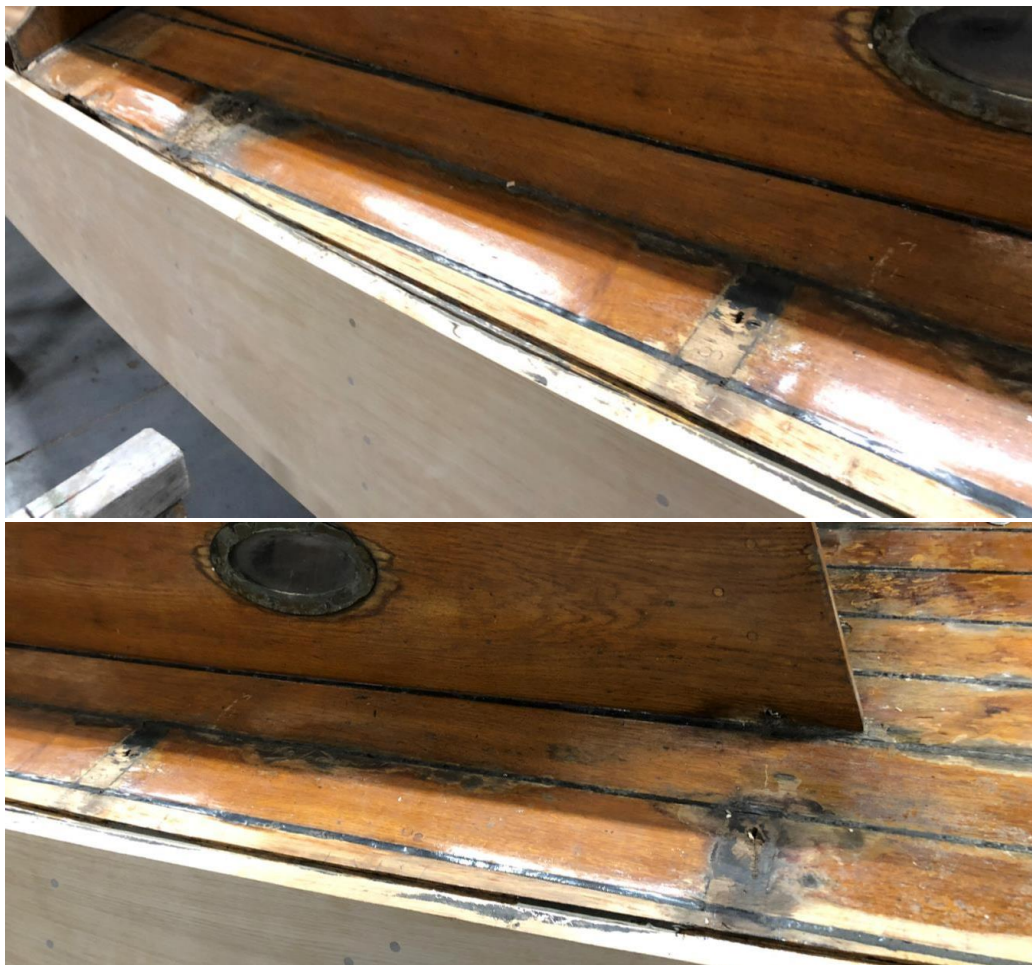
Aandachtspunt: dekplanken in slechte staat

Dekplanken: ter plaatse van stuurboord-boeisel vervangen

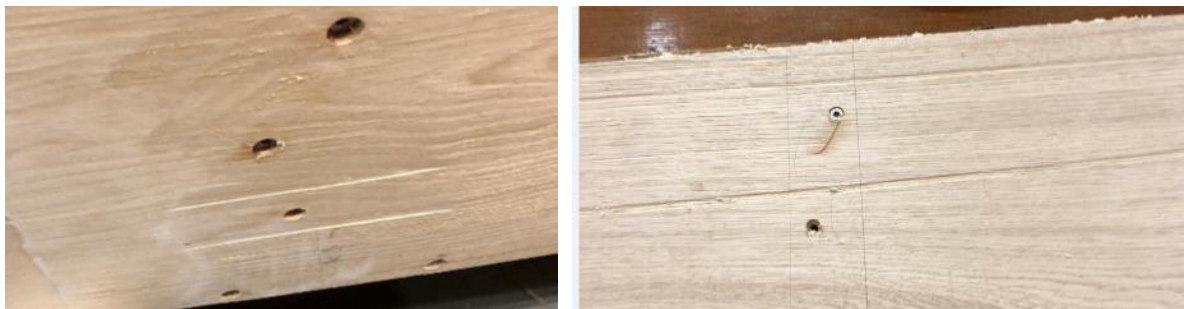
Opnieuw opgemerkt. Planken zijn nog niet vlak geschuurd. Diepe groeven kunnen daarmee worden verwijderd.

Na vlakschuren wordt het oppervlak (dat gelakt wordt) met schaaf lichtjes ongelijk gemaakt om het oppervlak authentiek te maken voordat dit wordt gelakt. Het oppervlak mag dus niet te vlak zijn.

Planken: vlakschuren
