Verslag bezoek Ivor van Klink Scheepswerf

Restauratie KU12

19 november 2022

Scheepswerf Van Klink - Workum

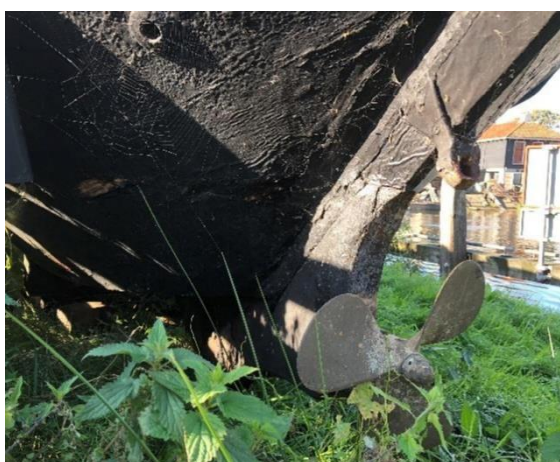
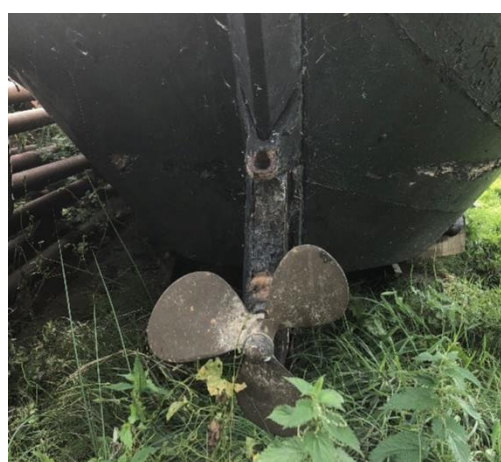
Scheg van de oude KU12

De nieuwe scheg is aanzienlijk dunner dan de oorspronkelijke scheg. In de oorspronkelijke scheg zat ook de schroefas-doorvoer. De verbinding tussen nieuwe scheg en romp moet versterkt worden, door bijvoorbeeld een driehoekige balk aan weerszijden toe te voegen. Aan de voorzijde is de balk afgeschuind voor een betere stroomlijn, zie onderstaande plaatje:
