Verslag bezoek Ivor van Klink Scheepswerf

Restauratie KU12

11 Maart 2023

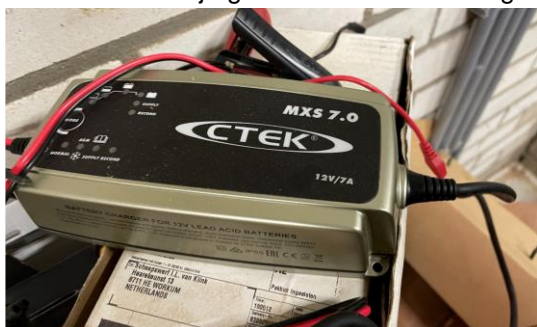
Accu lader

De vier accu's zijn geladen met een lader geschikt voor lood-zwavelzuur AGM accu's.

LET-OP, Voor de levensduur van de Accu is dit belangrijk. Met koud weer kan een lege accu zelfs definitief kapot gaan. Accu's laden bij kamer temperatuur (dus niet bij een temperatuur die vlak bij vriespunt is).
