Verslag bezoek Ivor van Klink Scheepswerf

Restauratie KU12

20 November 2021

Ivor van Klink Scheepswerf

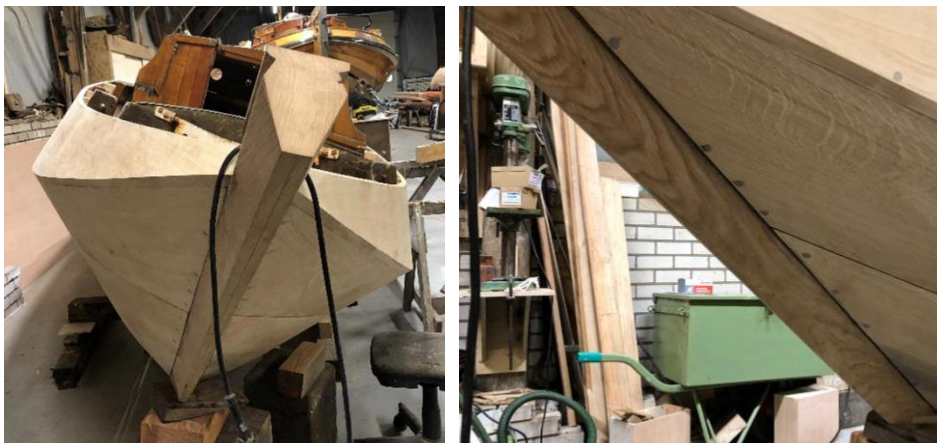
De romp is volledig vervangen inclusief deel van de spanten en de achterstevenbalk. De gangen van beide boeisel zijn vervangen. De naden zijn (deels) gebreeuwd. De schroefgaten zijn (deels) voorzien van afdichting met epoxy.
